Toftevang Vejlag

PROJEKTFORSLAG - klimavenlig villavej

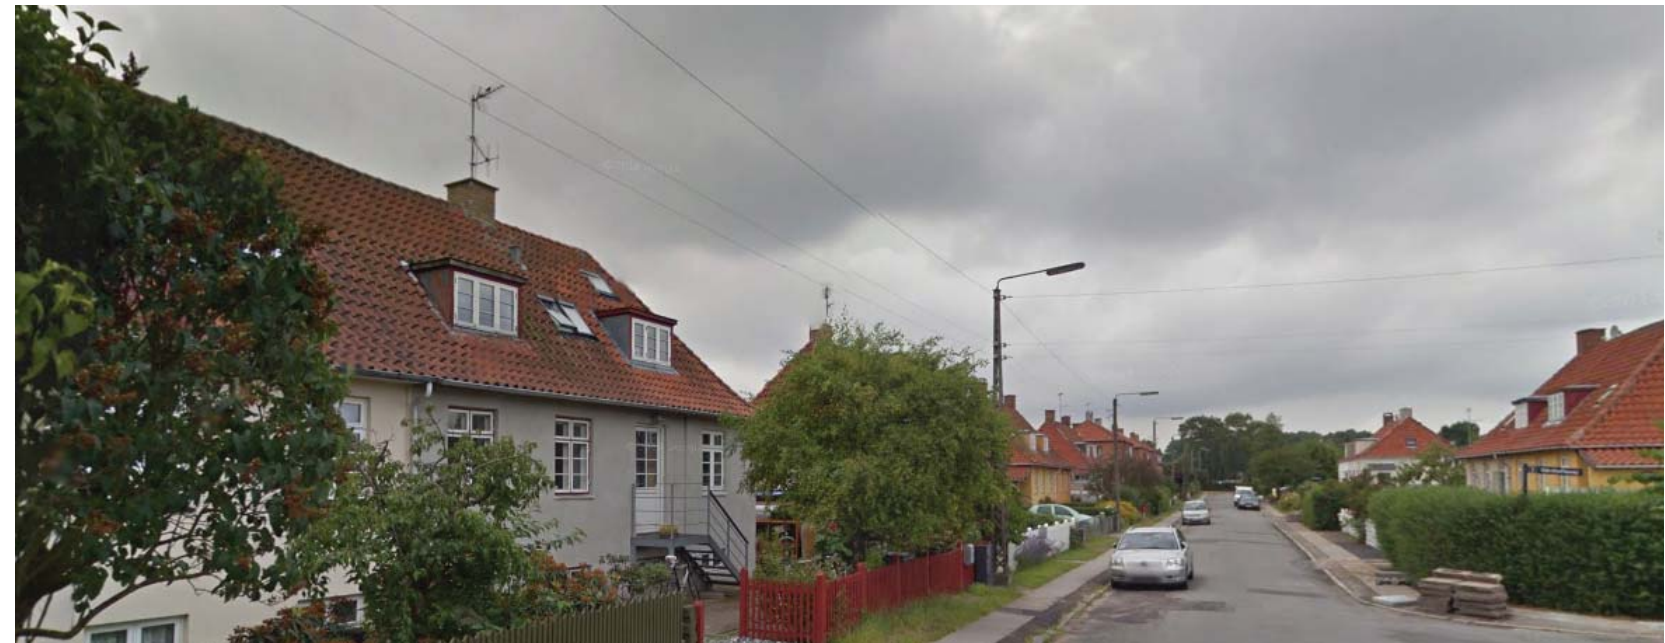
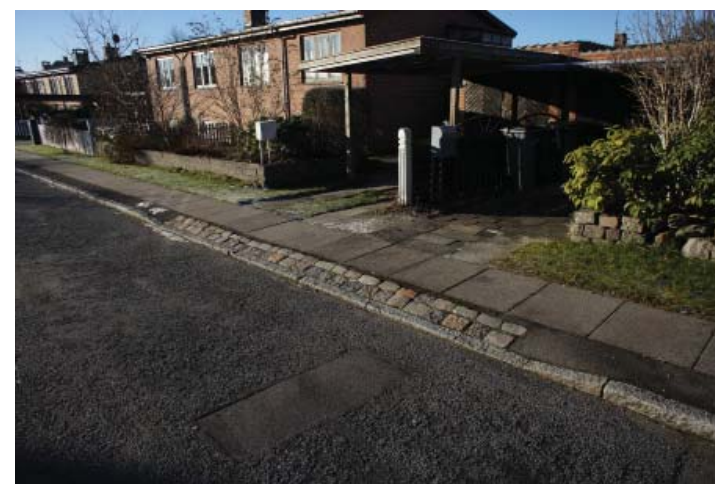
Området er opmålt i 2016, omfattende alle veje, inkl. inventar, træer, indkørsler havelåger mv.

Vejenes er traditionelt anlagt med flisebelagte fortove og asfaltbelagt kørebane, dimensioner og bredder fremgår af snit på side 12. Fortovet afgrænses af en granitkantsten, der flere steder er skredet ud og mangler lysning. Ved indkørslerne er kantstenen sænket og strækningen er markeret af 2 skifter brosten. Mellem fortovsflise og kantsten er et 50 cm bredt bånd, der de fleste steder er belagt med asfalt, og enkelte med grus, sten og græs.

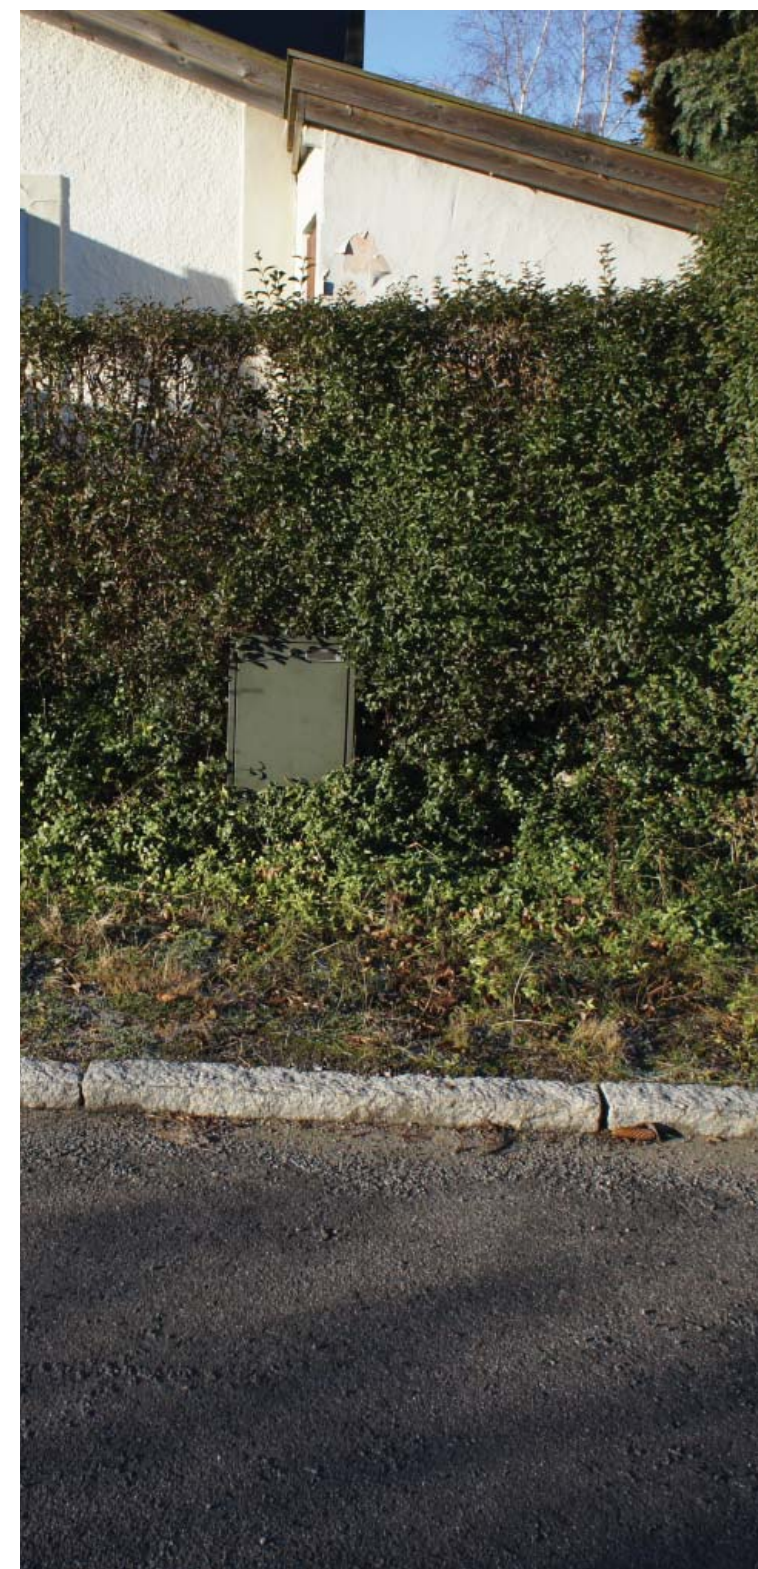
Der er indhentet ledningsoplysninger via LER, der findes i rapporten som bilag. Det forventes, at ledninger og kabler findes i de dybder der er normalt.

De fleste større anlæg (vand, gas, fjernvarme) føres gennem indkørslerne. Kabler i fortovsrabatten kan muligvis blive blot-lagt ved vejbedene, hvis de ligger højere end 70 cm.

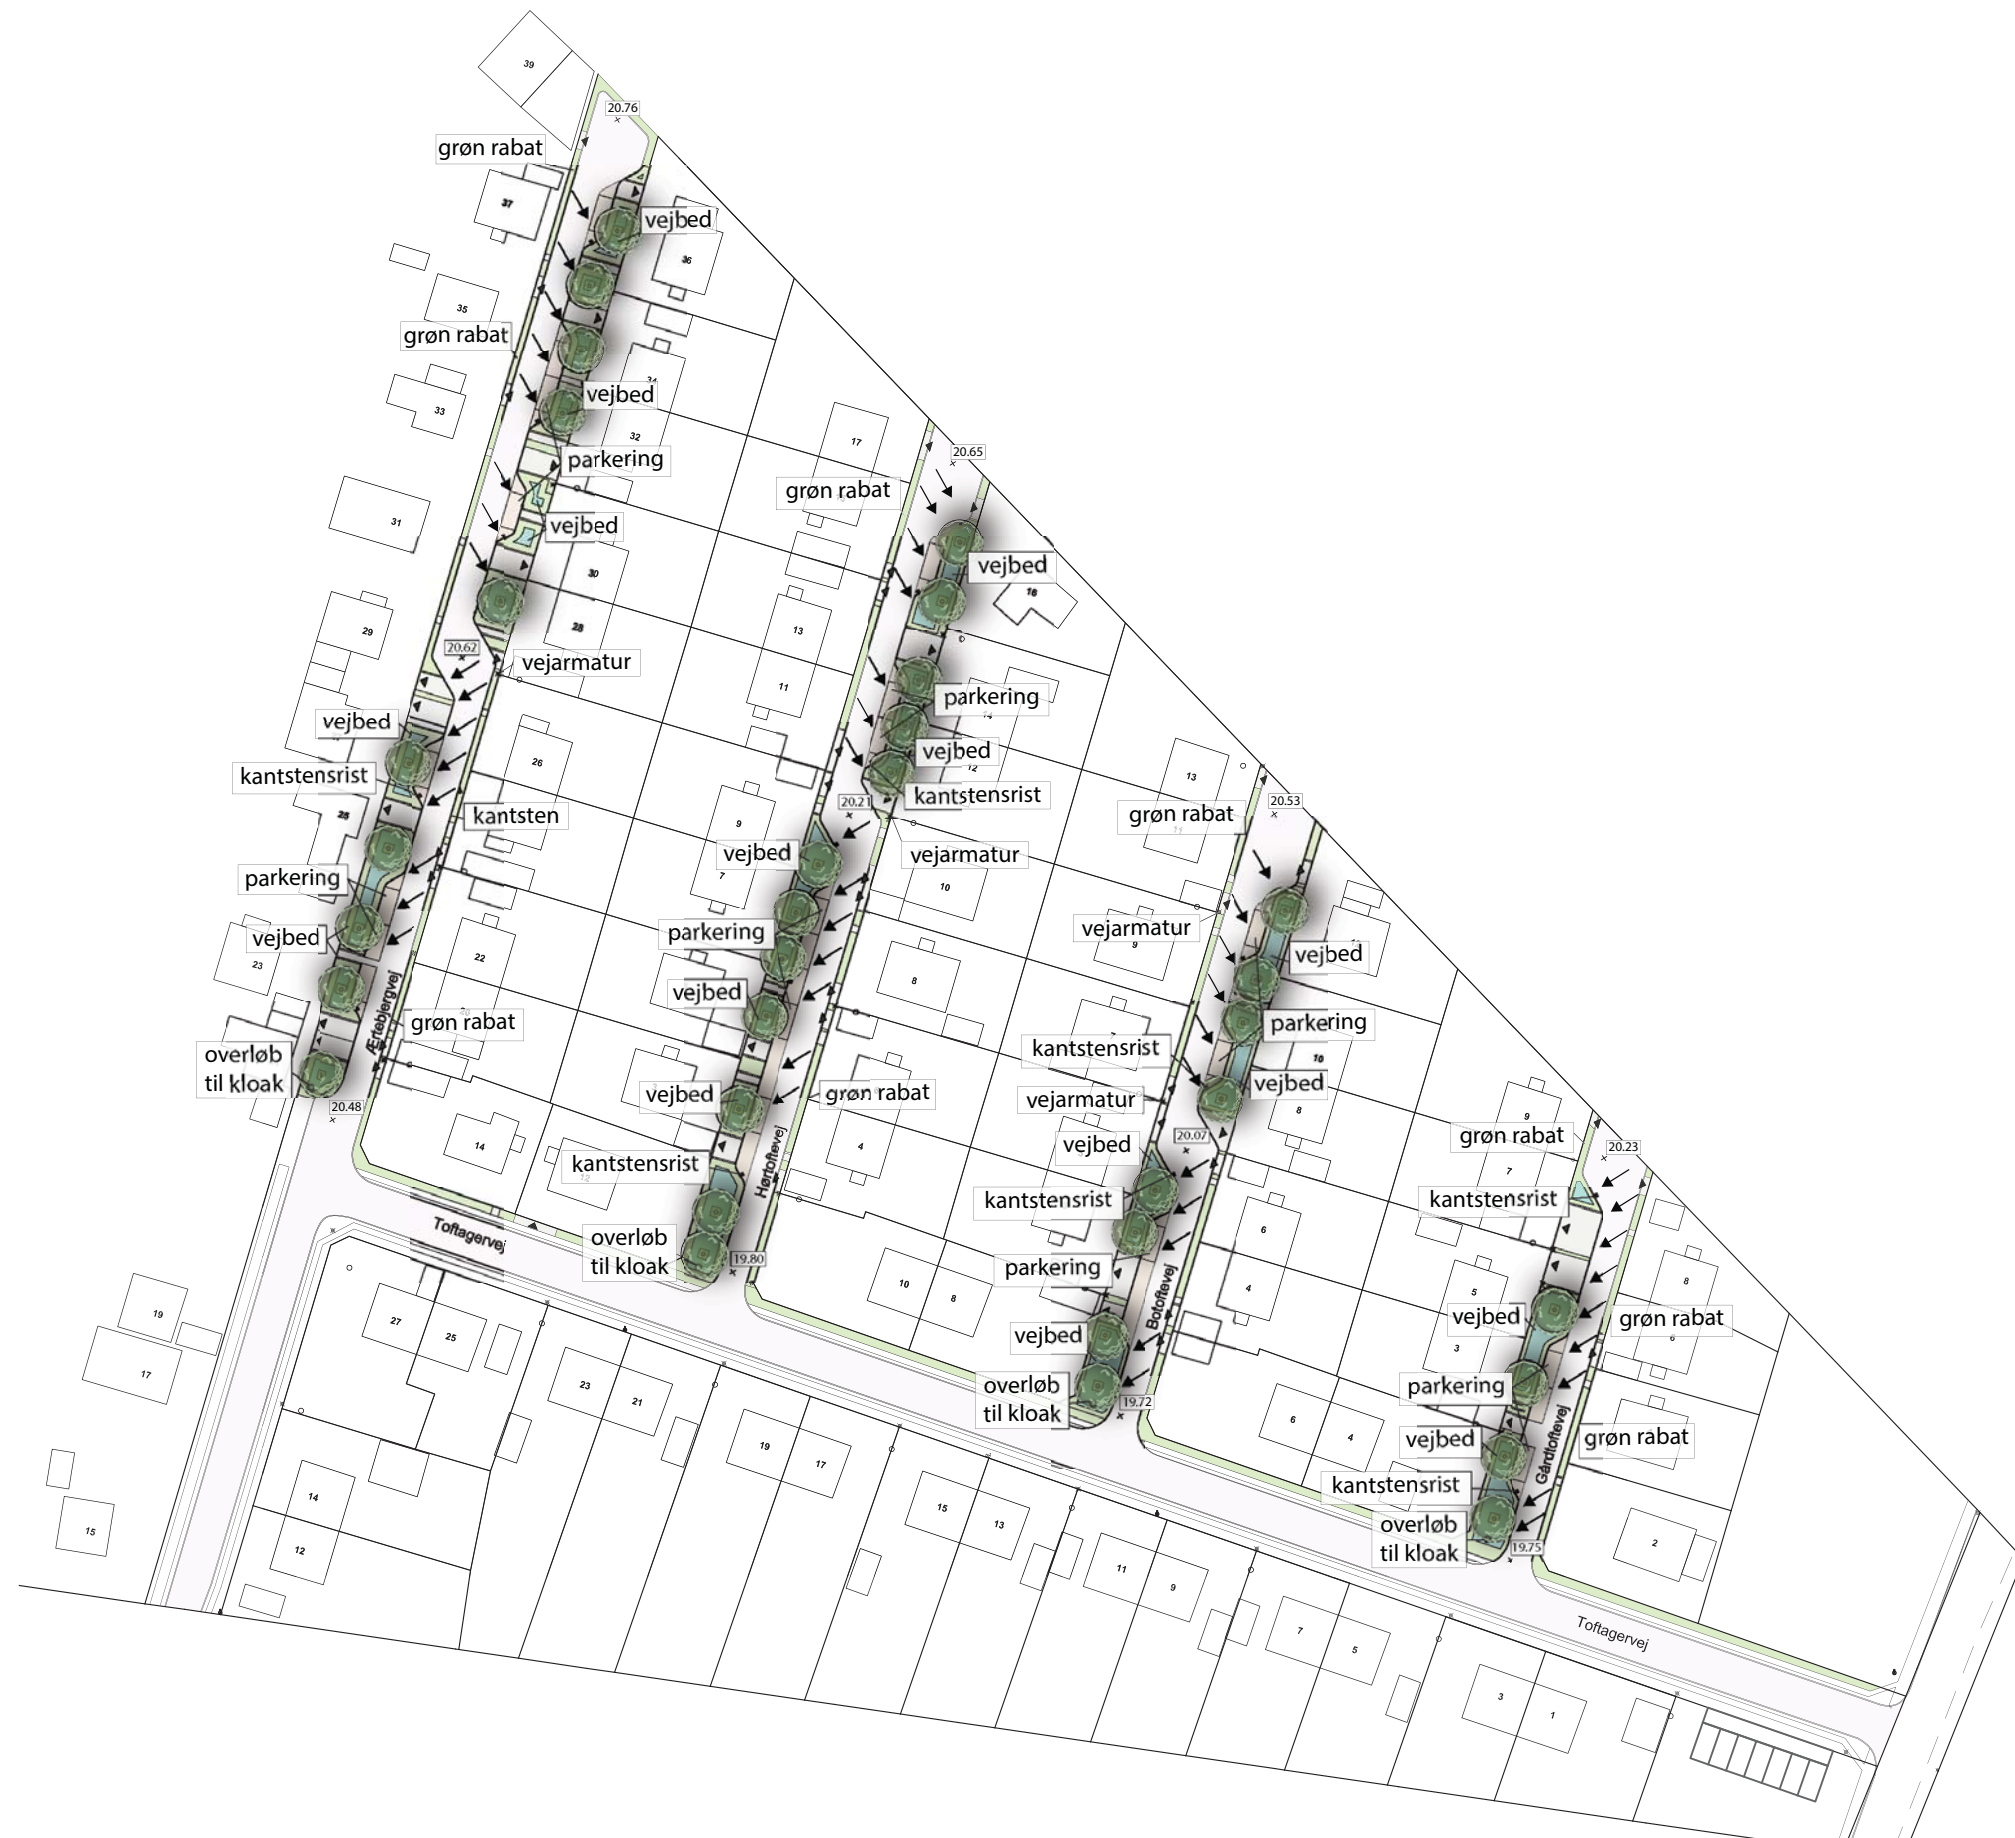
Toftevang Vejlag
 Situationsplan
 Brønshøj - Husum 2700
 1:1000
 Niels Lützen Landskabsarkitekter ApS
 HOFOR A/S

Tidligt i projektet blev området inddelt i oplande, der hver afvander et veldefineret område. Oplandene fremgår af situationsplanen på side 9, og for hvert opland er der foretaget kapacitetsberegninger efter Spildevandskomiteens skrift 30, der ligger som bilag bagerst i rapporten. Her er opgivet hvor mange m² der afvandes inden for hvert opland.

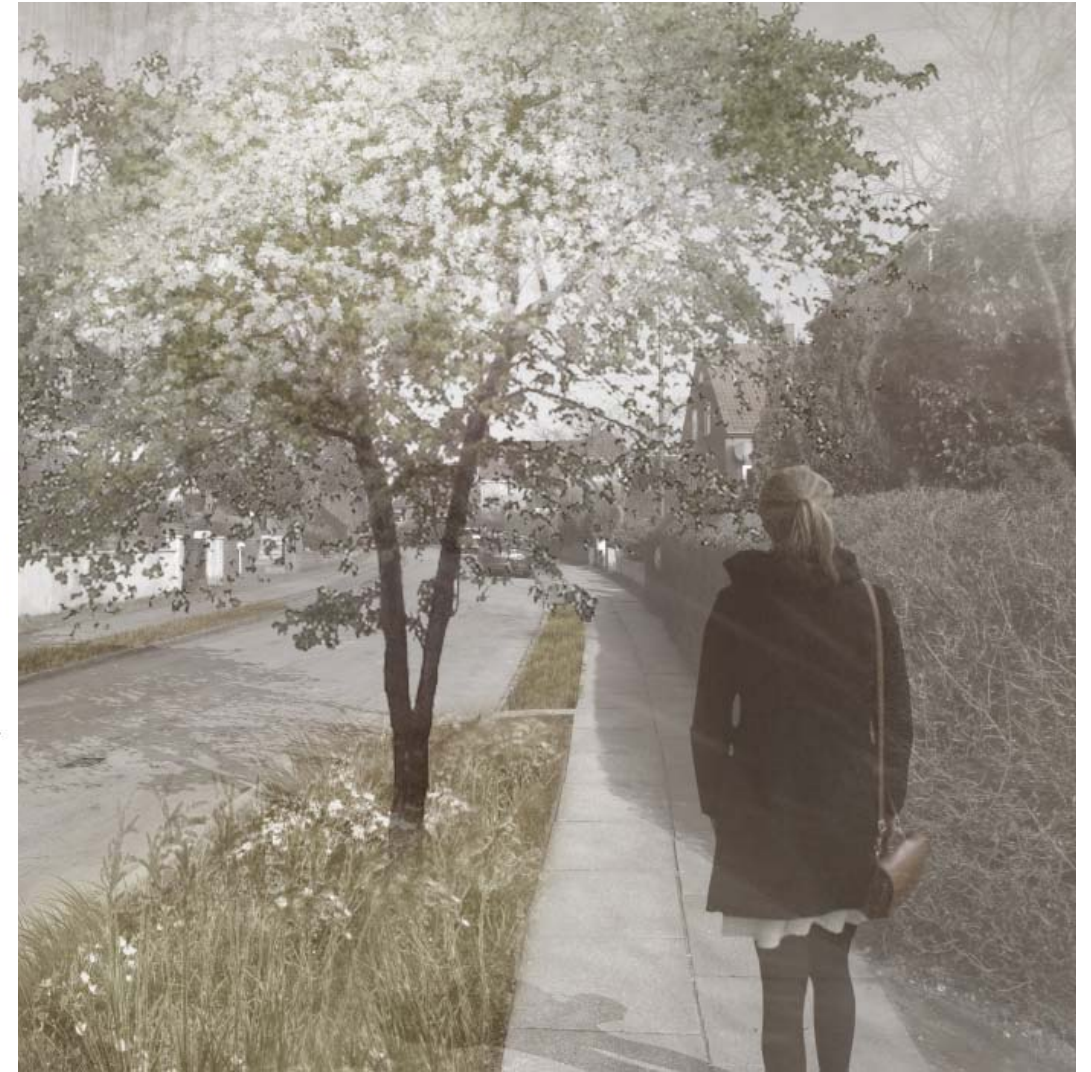
Toftevang Vejlag
 Snit A-A, B-B og C-C
 Brønshøj - Husum 2700
 1:50
 Niels Lützen Landskabsarkitekter ApS
 HOFOR A/S

Vejbedet indrettes som et forsænket muldareal, omgivet af en kantsten. Træer plantes på et forhøjet område, for at undgå erosion, da terrænet er flere steder faldende, skal der anlægges en lille rende, der leder vandet forbi træet.

Vejbedet indrettes med kantstensrist, der åbnes om sommeren, og når vejbedet er fyldt (ved en beregnet T10) ledes det i overløbet til kloakken. Om vinteren lukkes denne og vandet ledes direkte til kloak via en ny eller eksisterende vejbrønd foran vejbedet.

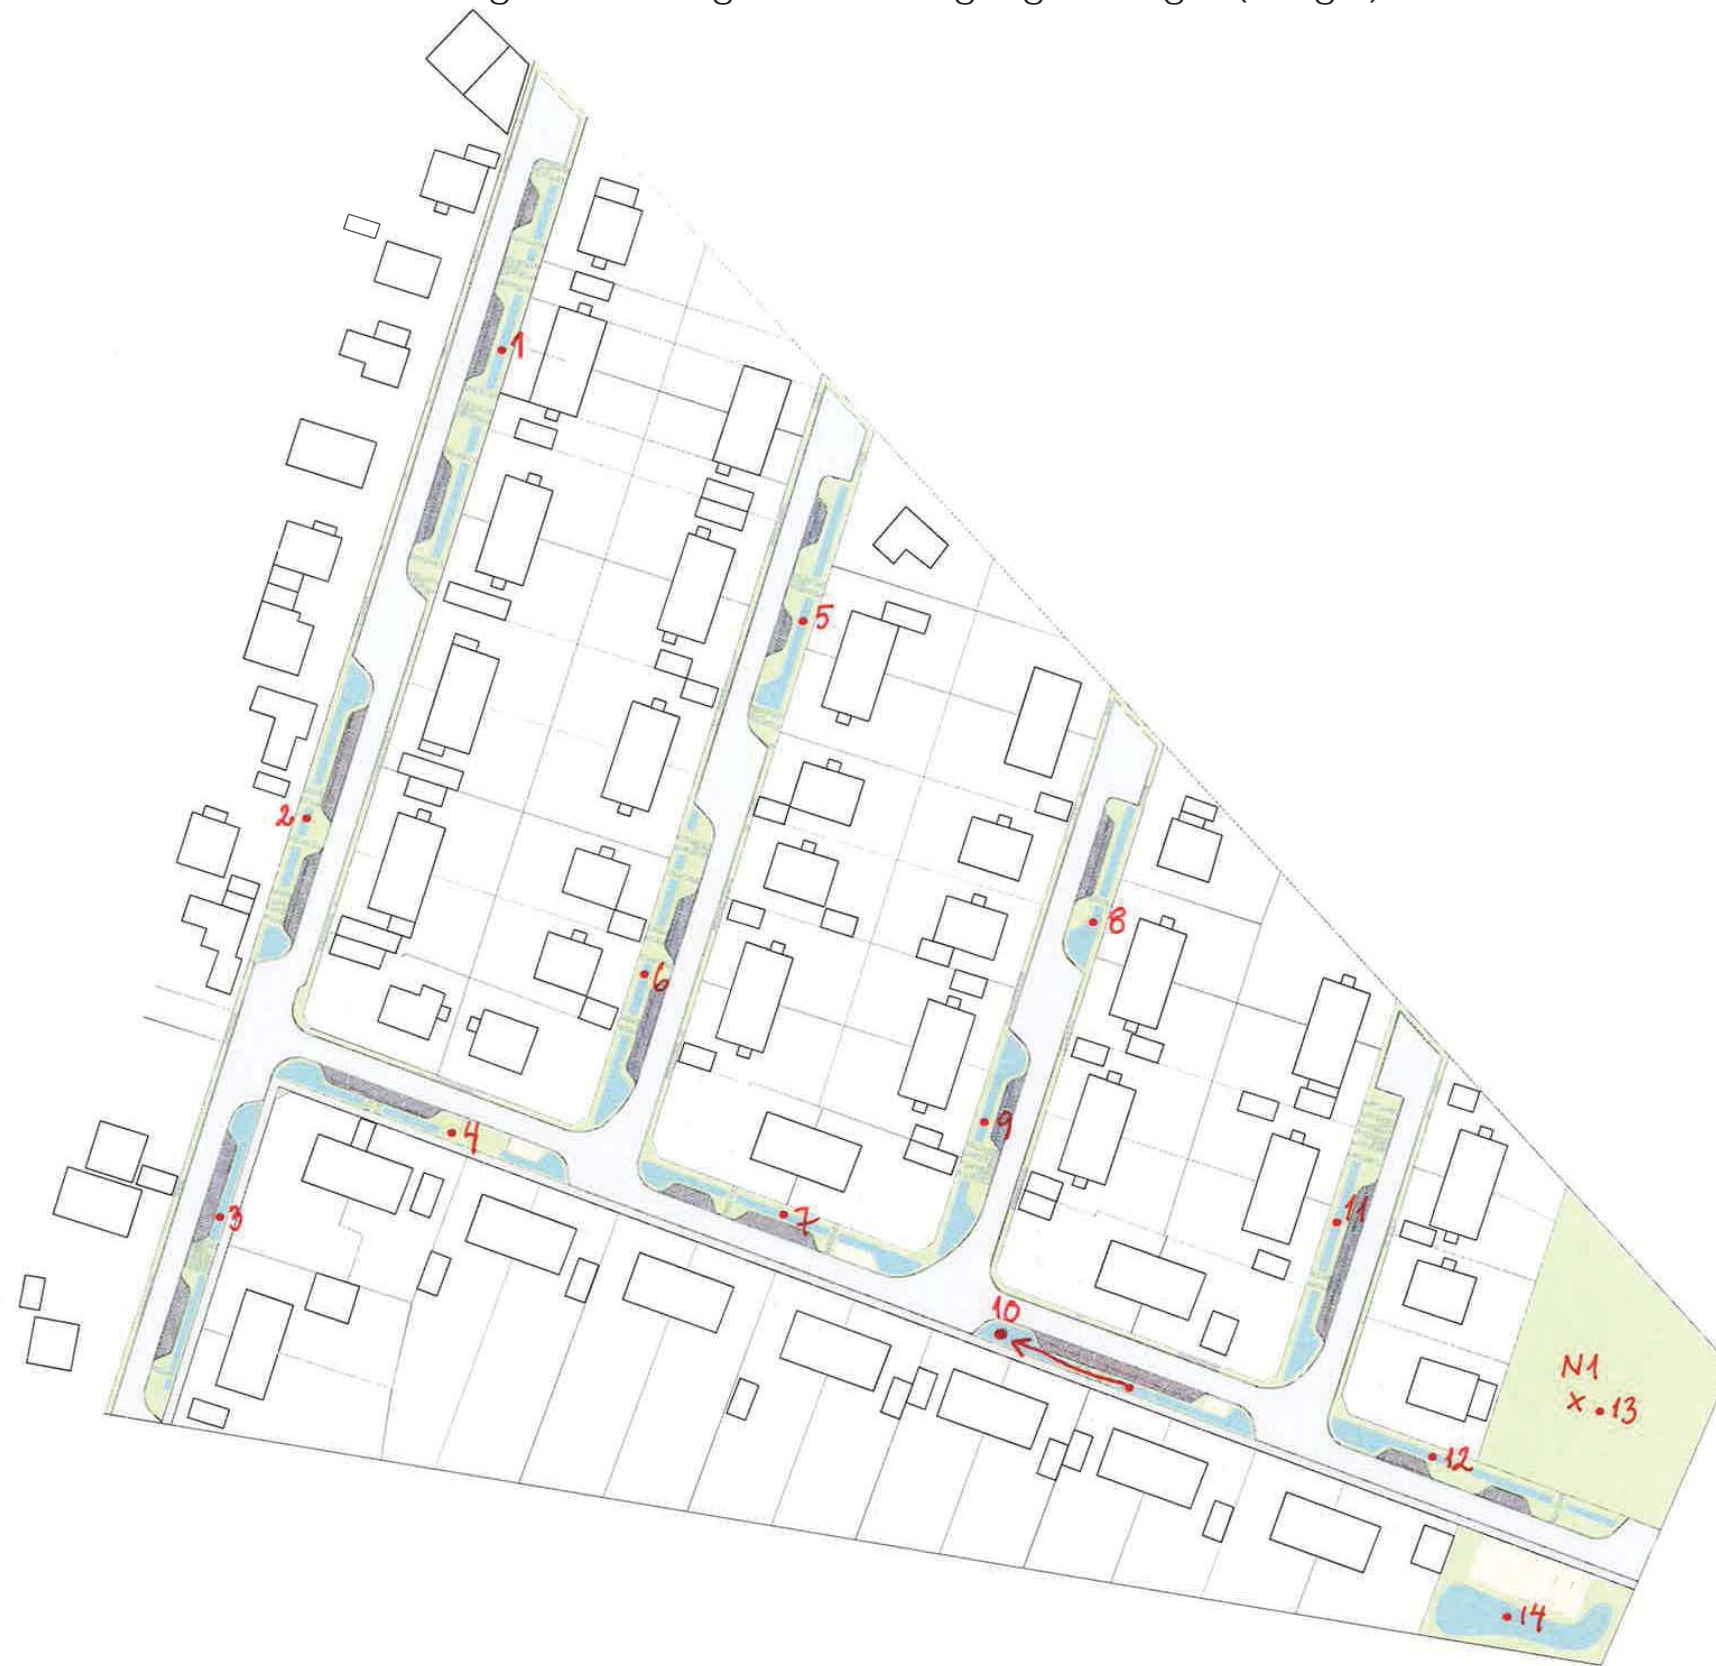
Bilag - Forurening, K-værdi, lagfølgeboringer (bilag 1)

Der er den 28. november 2016 udført i alt 14 boringer langs vejene i haveforeningen. Boringerne er placeret jævnt fordelt langs vejene, som markeret på situationsplanen vedlagt som bilag 1. Boringerne er benævnt 1-14.

Der er udført 1 gravning til udførelse af nedsivningstest, N1. Gravningen er placeret ved boring 13 og er markeret på situationsplanen vedlagt som bilag 1.

● Prøveboringer
N1 x Nedsivning

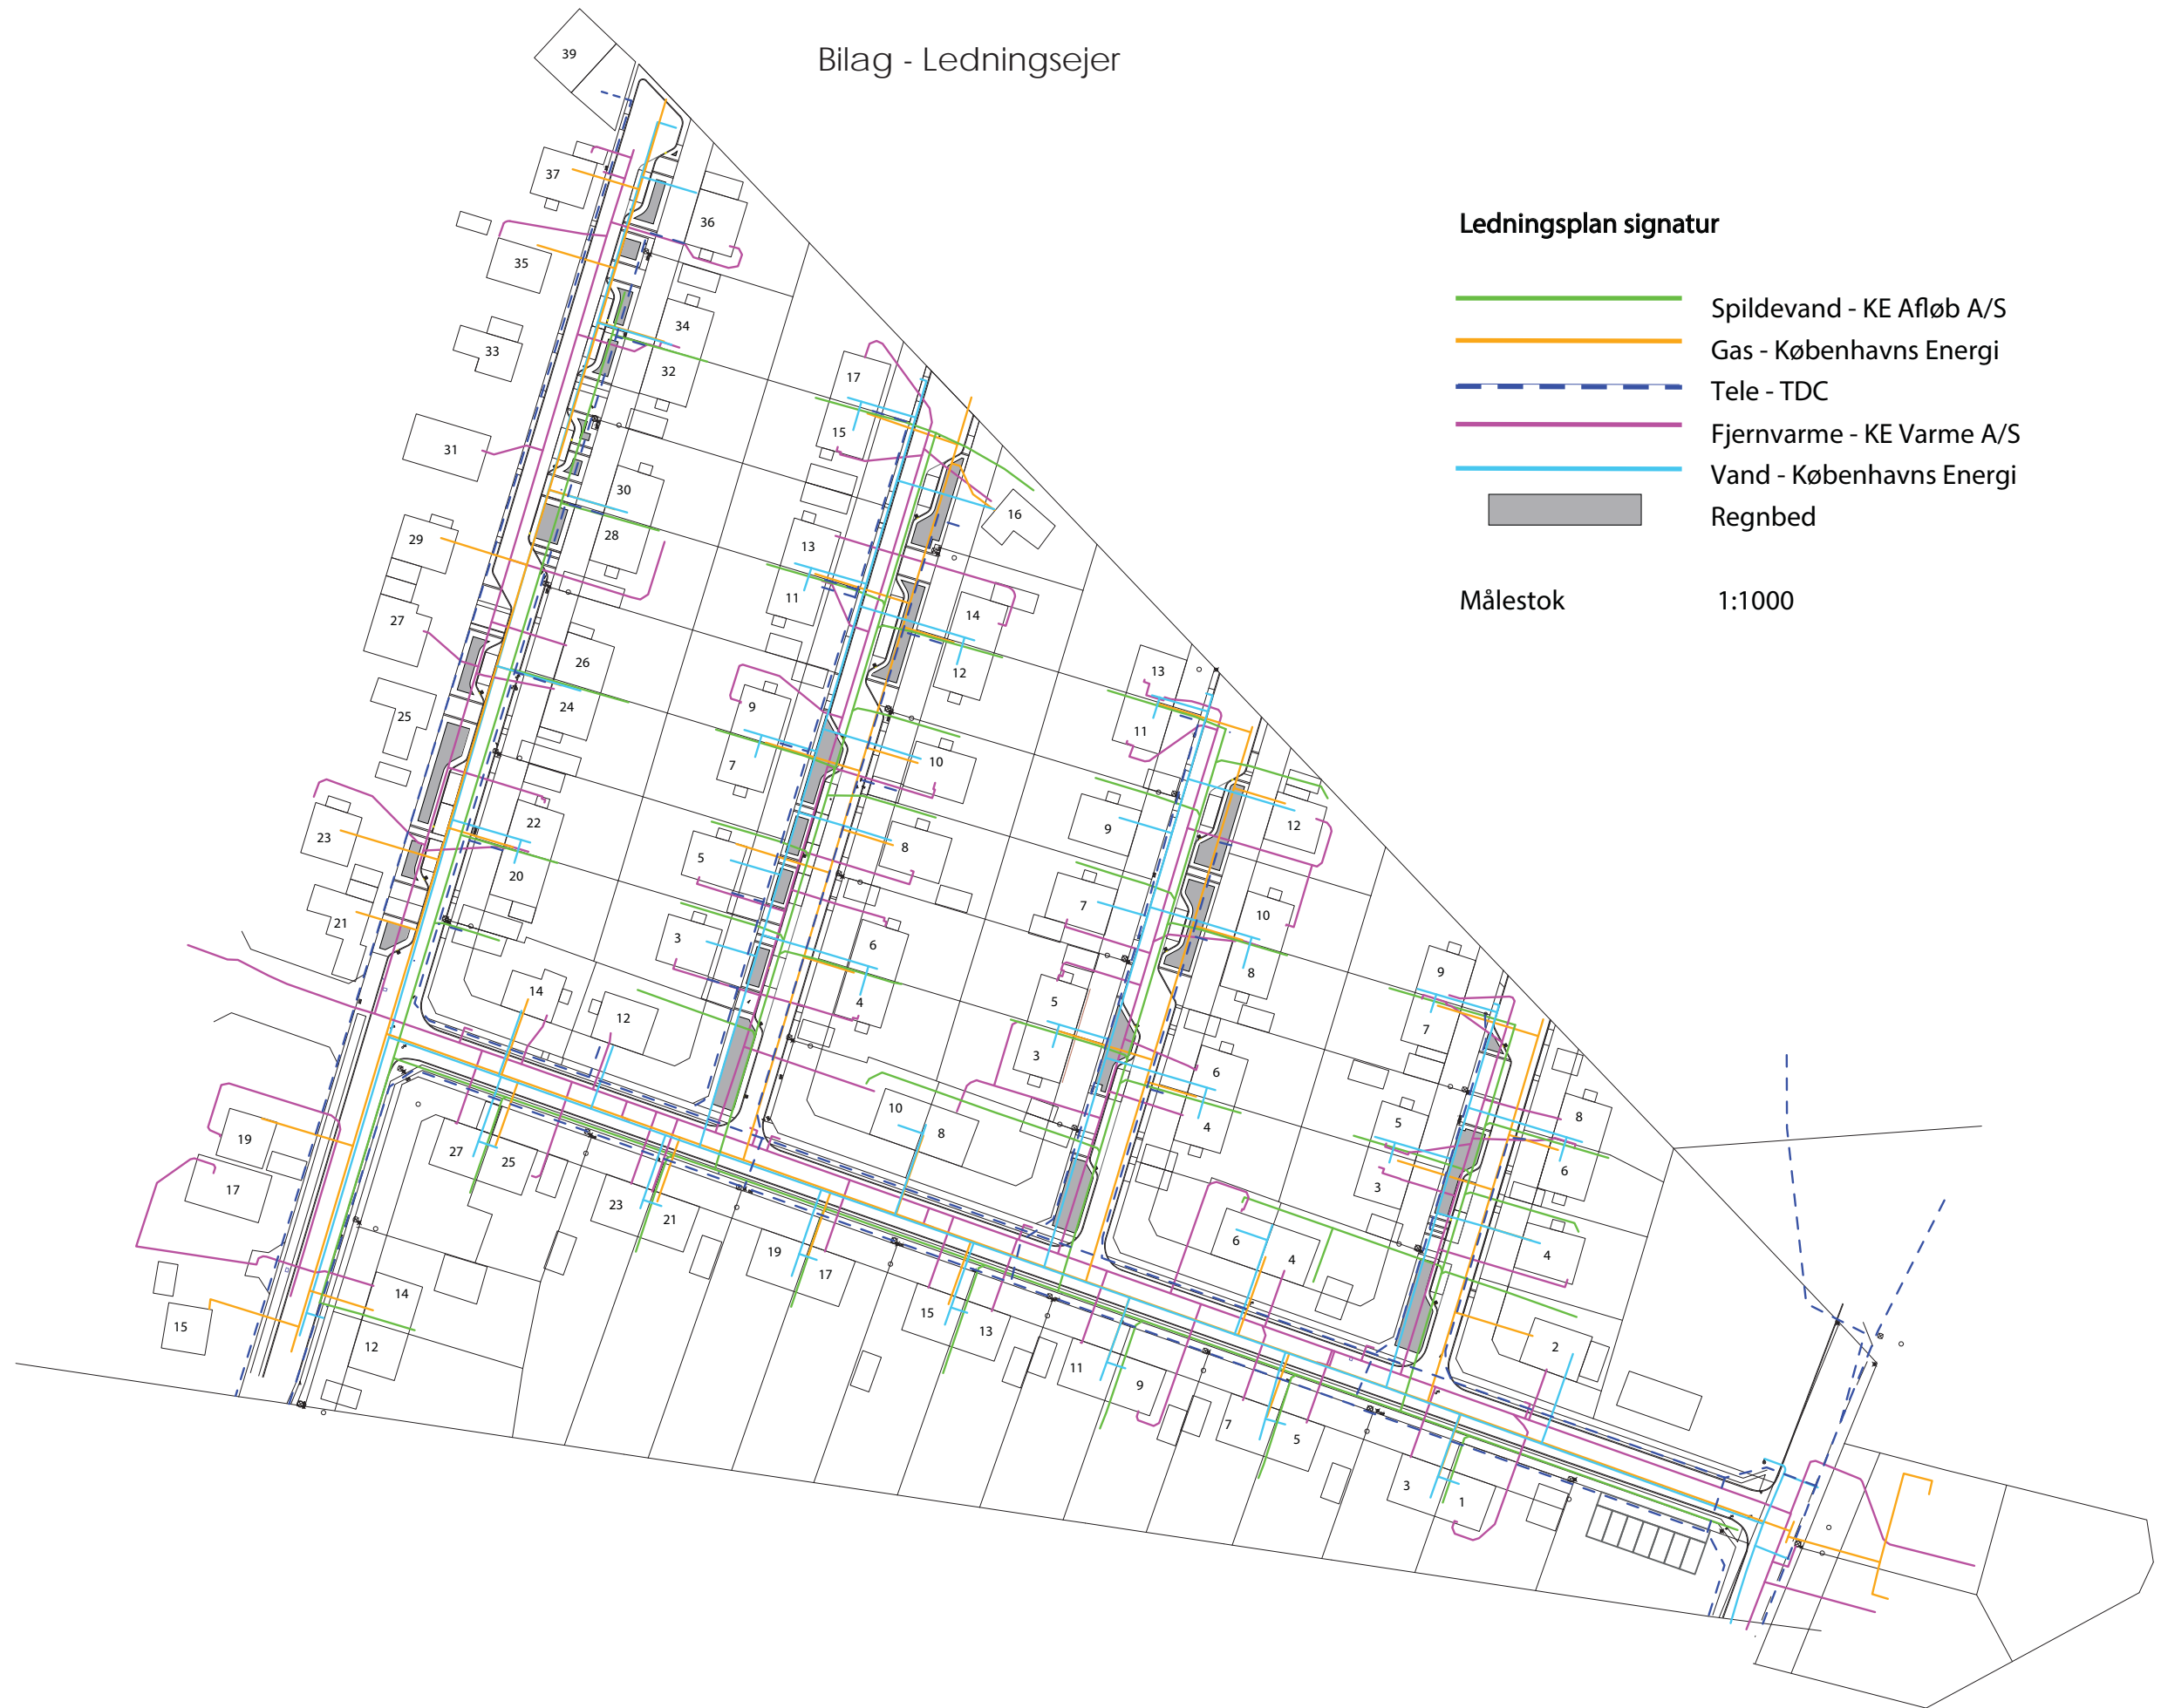
Bilag - Ledningsejer

- Spildevand - KE Afløb A/S
- Gas - Københavns Energi
- - - Tele - TDC
- Fjernvarme - KE Varme A/S
- Vand - Københavns Energi
- Regnbed
