FORSLAG - klimatilpasning

Toftelang Vejlæg

Toftelang Vejlæg
HOFOR A/S
Niels Lützen Landskabsarkitekter ApS

NOTAT om jordbundsundersøgelse

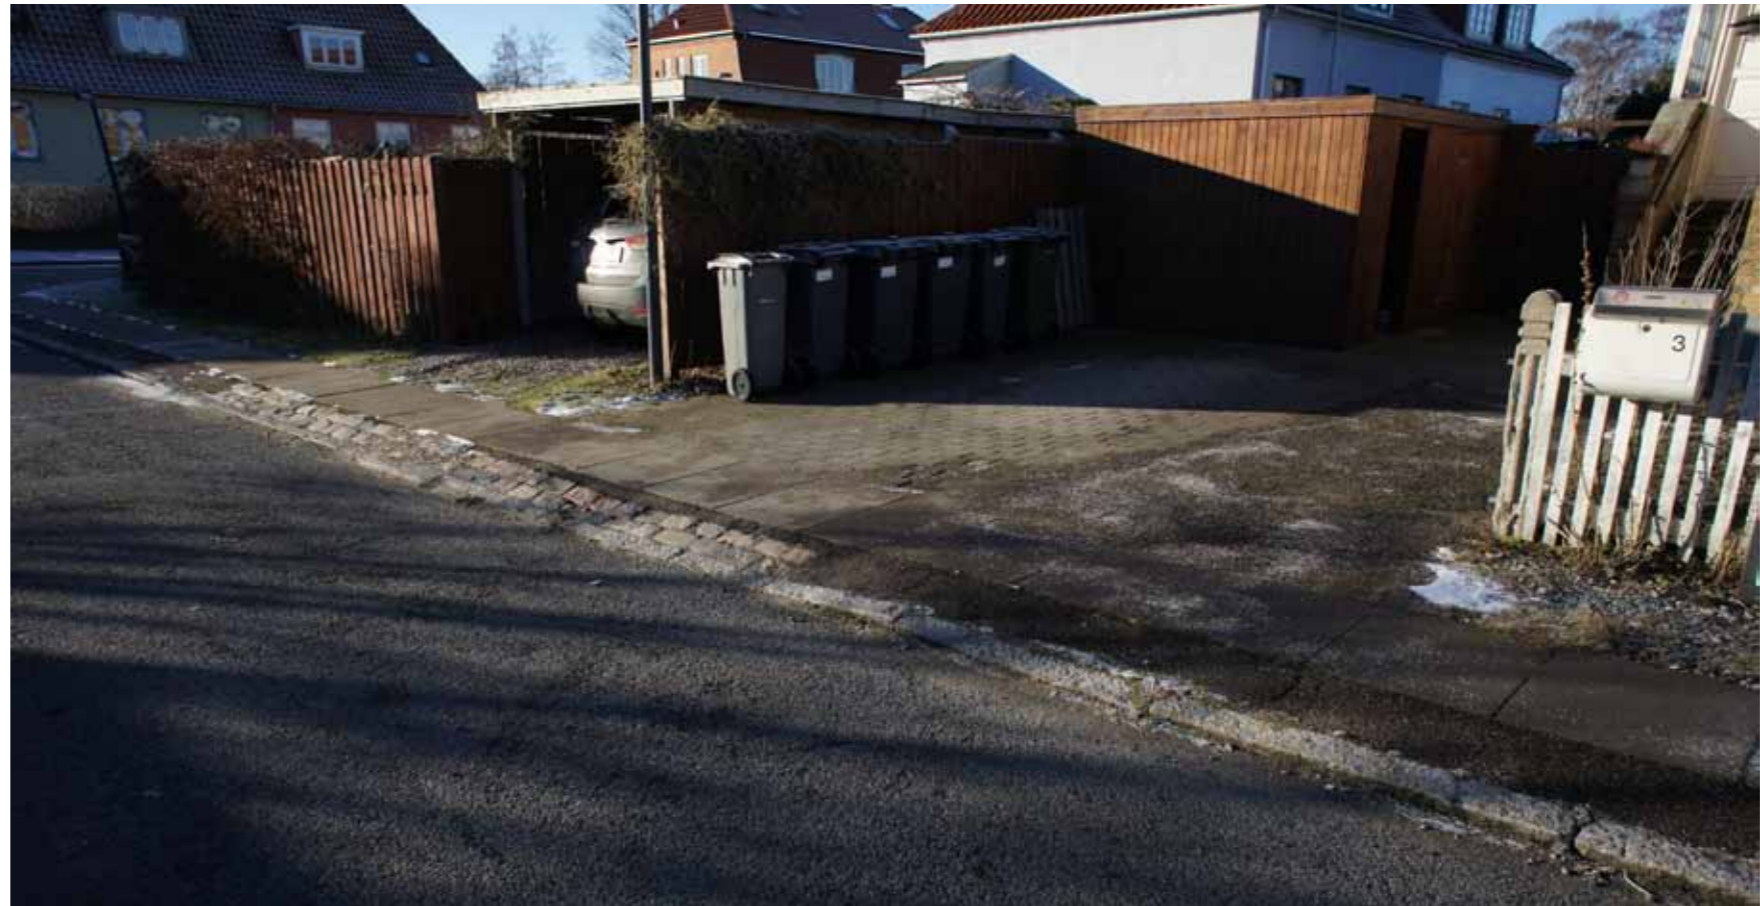
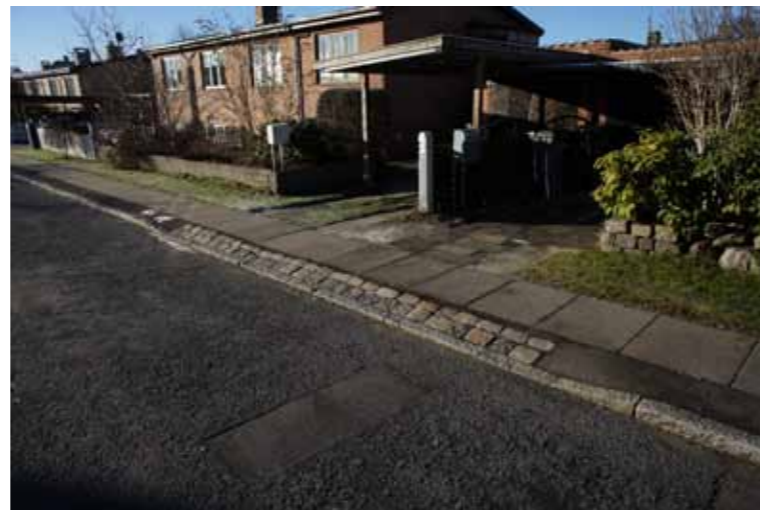
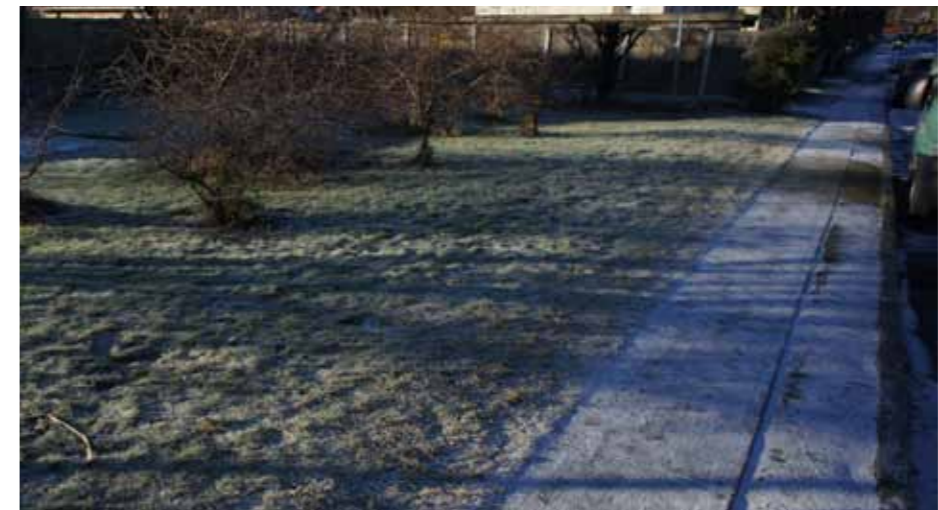
Området er opmålt i 2016, omfattende alle veje, inkl. inventar, træer, indkørsler havelåger mv. Opmålingen er omdannet og suppleret til en mere håndterlig projekttegning, de Eksisterende forhold.

Vejenes er traditionelt anlagt med flisebelagte fortove og asfaltbelagt kørebane, dimensioner og bredder fremgår af snit på side 12. Fortovet afgrænses af en granitkantsten, der flere steder er skredet ud og mangler lysning. Ved indkørslerne er kantstenen sænket og strækningen er markeret af 2 skifter brosten. Mellem fortovsflise og kantsten er et 50 cm bredt bånd, der de fleste steder er belagt med asfalt, og enkelte med grus, sten og græs.

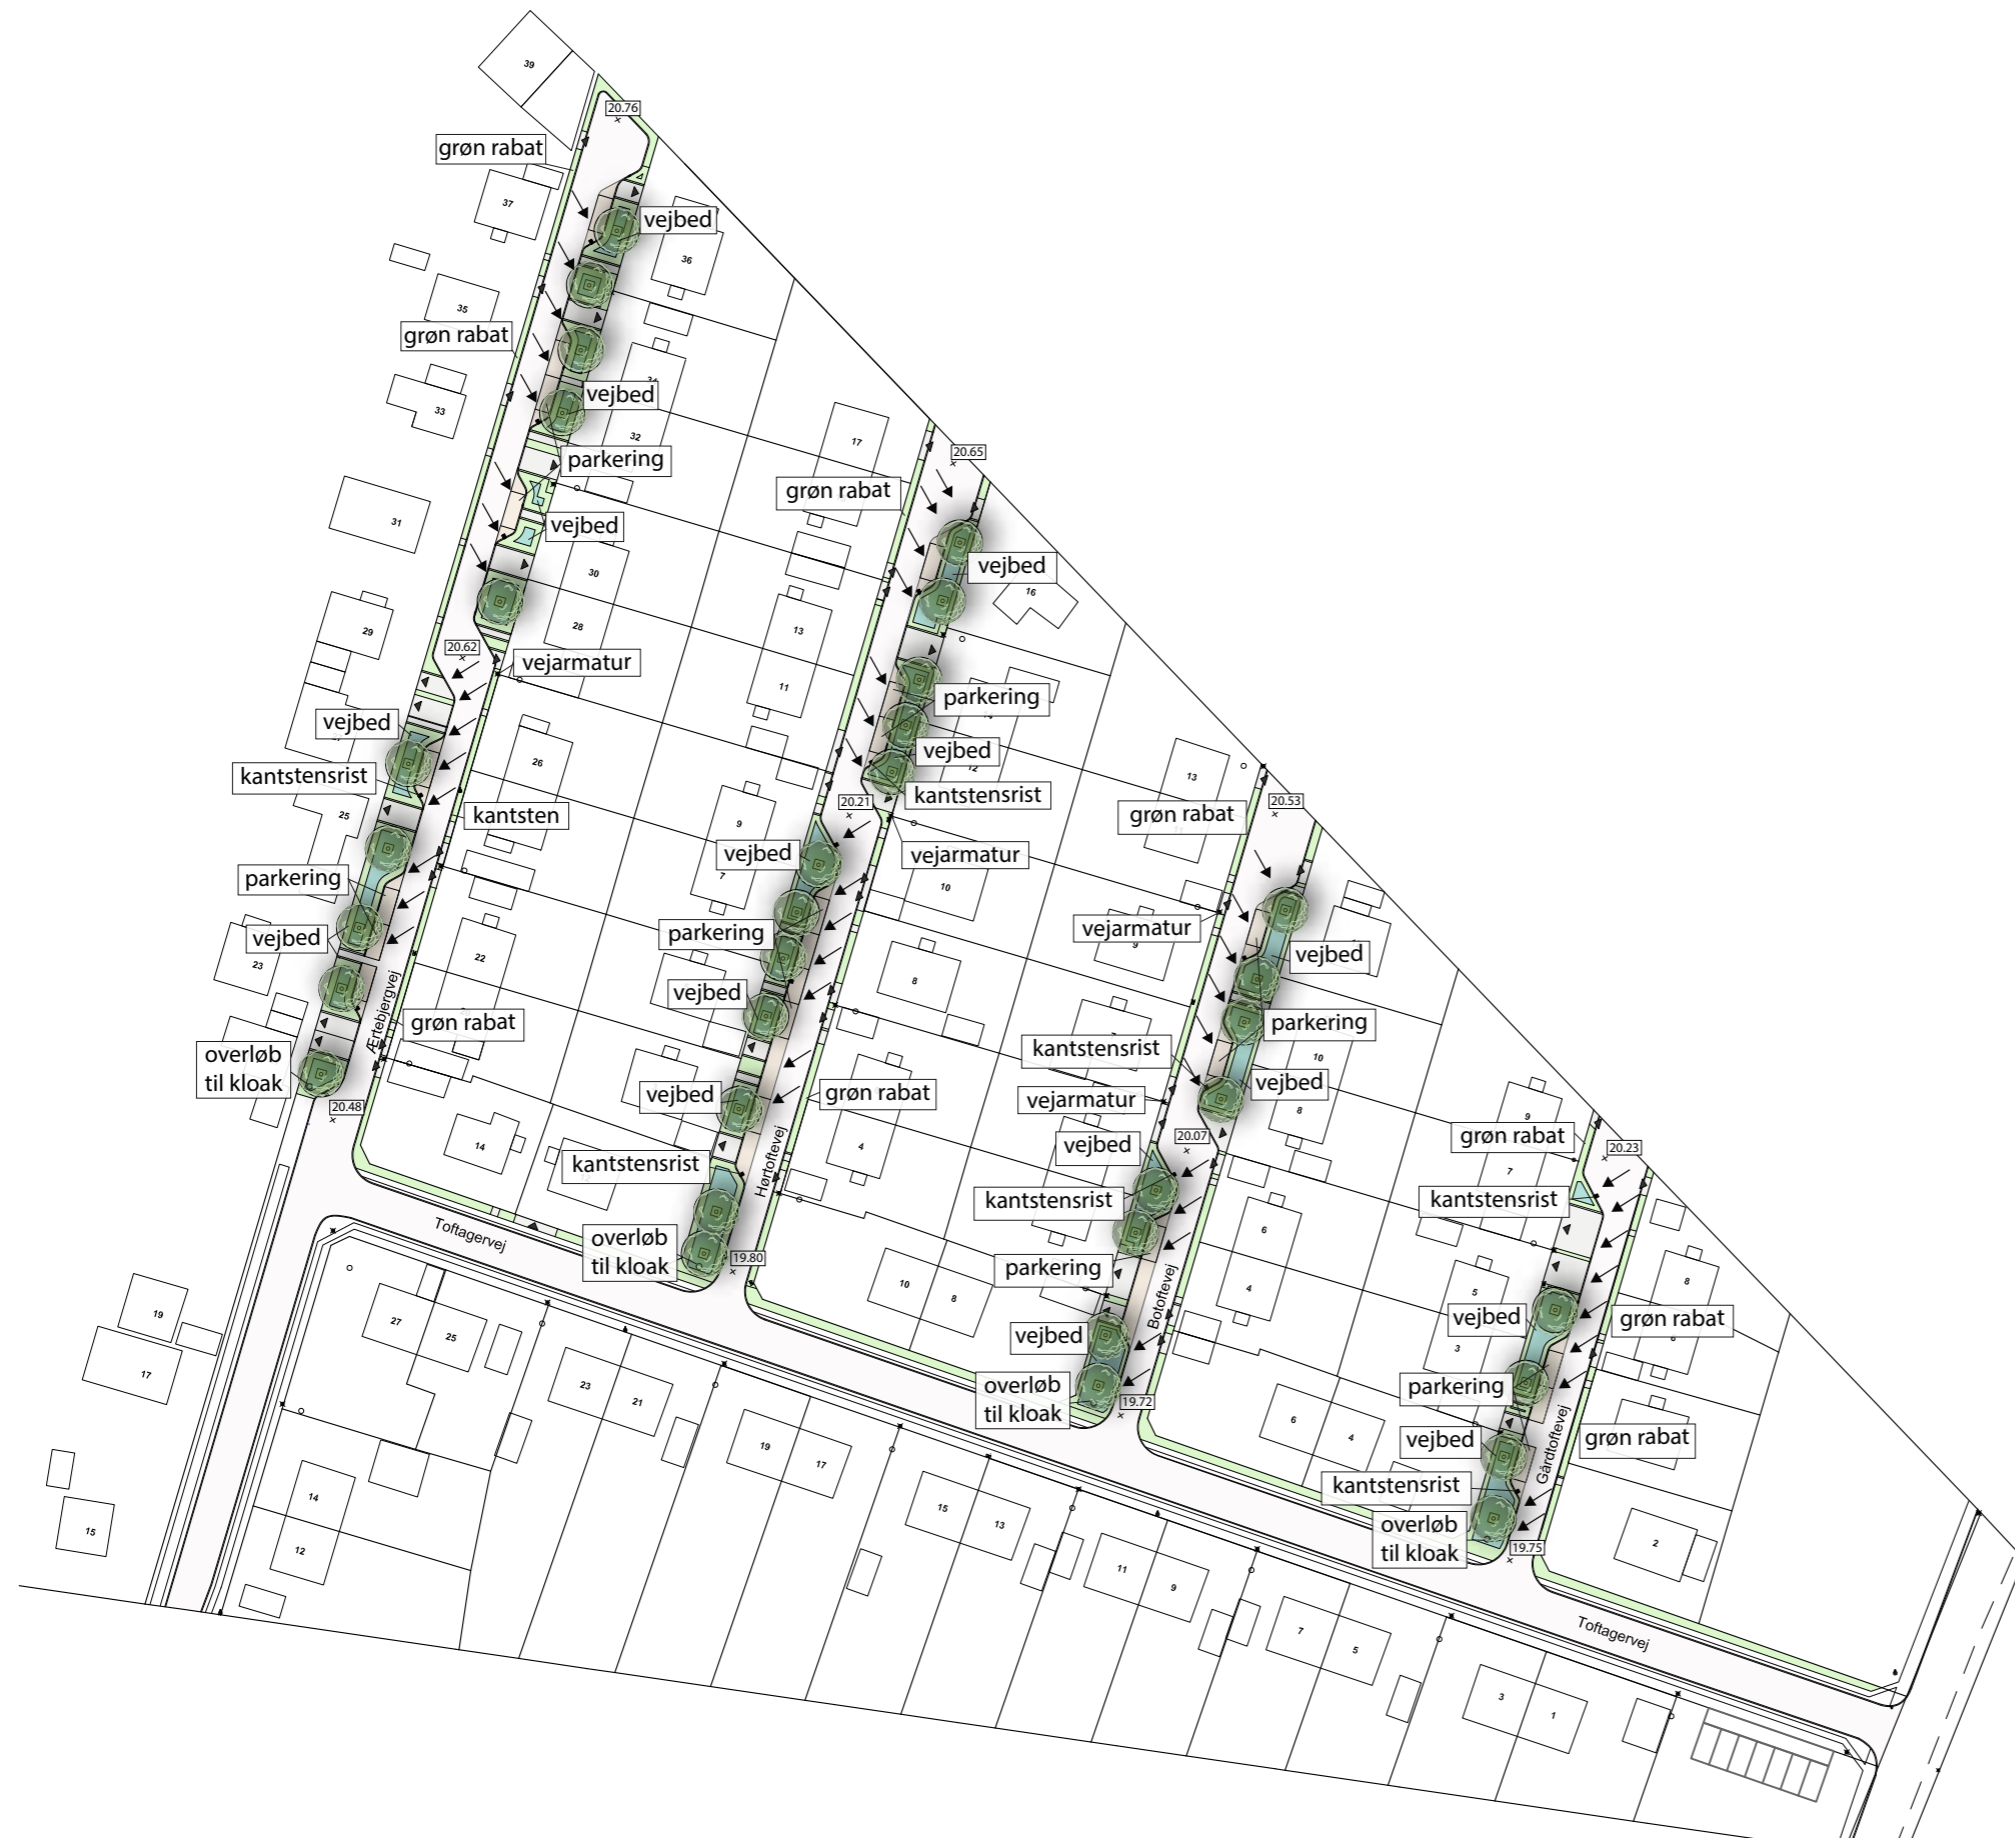
Toftevang Vejlag
 Situationsplan
 Brønshøj - Husum 2700
 1:1000
 Niels Lützen Landskabsarkitekter ApS
 HOFOR A/S

Tidligt i projektet blev området inddelt i oplande, der hver afvander et veldefineret område. Oplandene fremgår af situationsplanen på side 9, og for hvert opland er der foretaget kapacitetsberegninger efter Spildevandskomiteens skrift 30, der ligger som bilag bagest i rapporten. Her er opgivet hvor mange m² der afvandes inden for hvert opland.

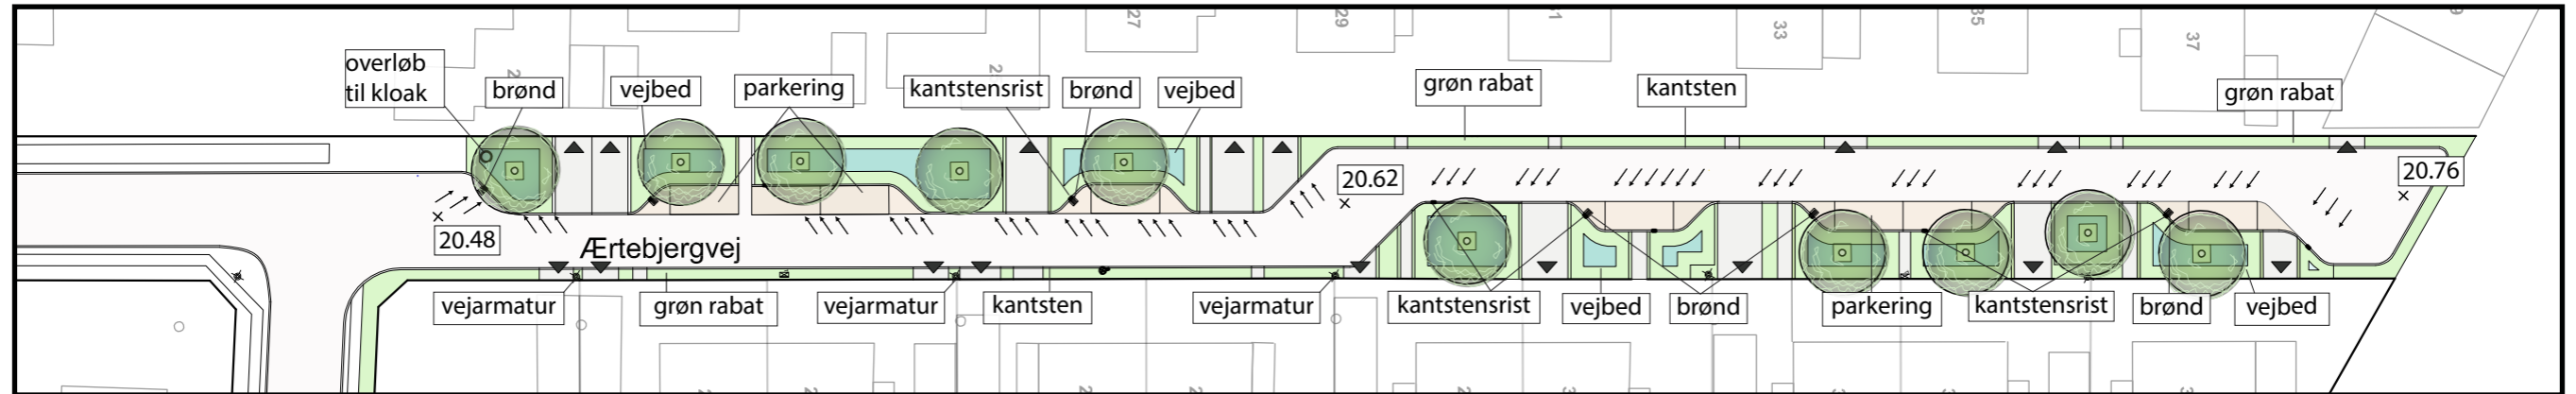
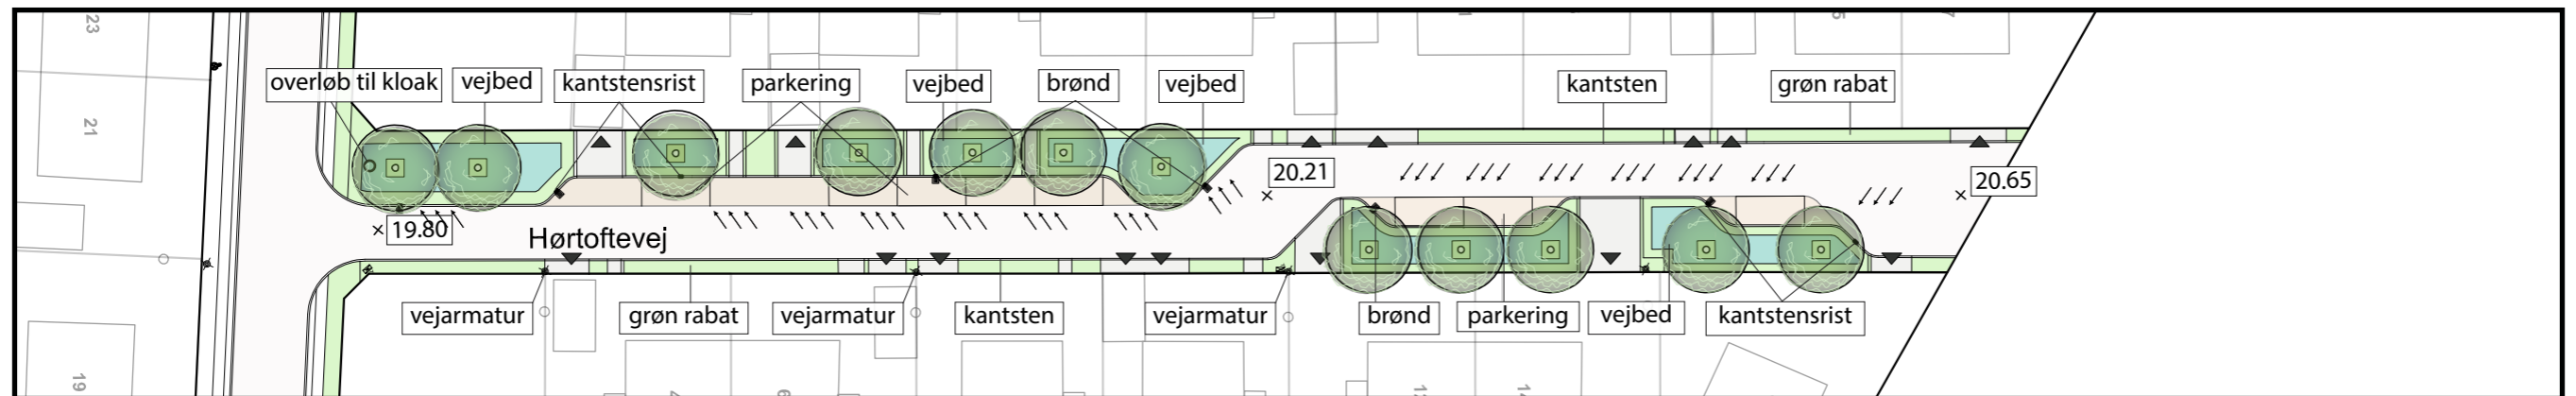
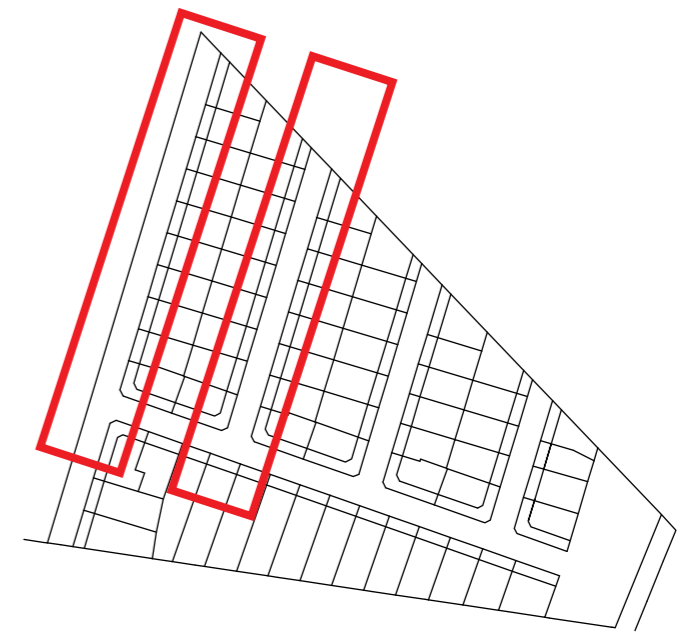
Toftevang Vejlag
 Plan for Ærtebjergvej og Hørtoftevej
 Brønshøj - Husum 2700
 1:500
 Niels Lützen Landskabsarkitekter ApS
 HOFOR A/S

Vejen omdannes markant ved at nedlægge fortovene på de blinde veje og omdanne arealet til brede, beplantede vejbede i vejens ene side, mens den modstående side forsynes med en smal rabat.

Indkørsler og indgange befæstes med permeabel belægning, der leder vandet til det omgivende bed.

Vandet ledes til bedene i den ene side ved at lede det over vejen på passende steder i drænrønder.

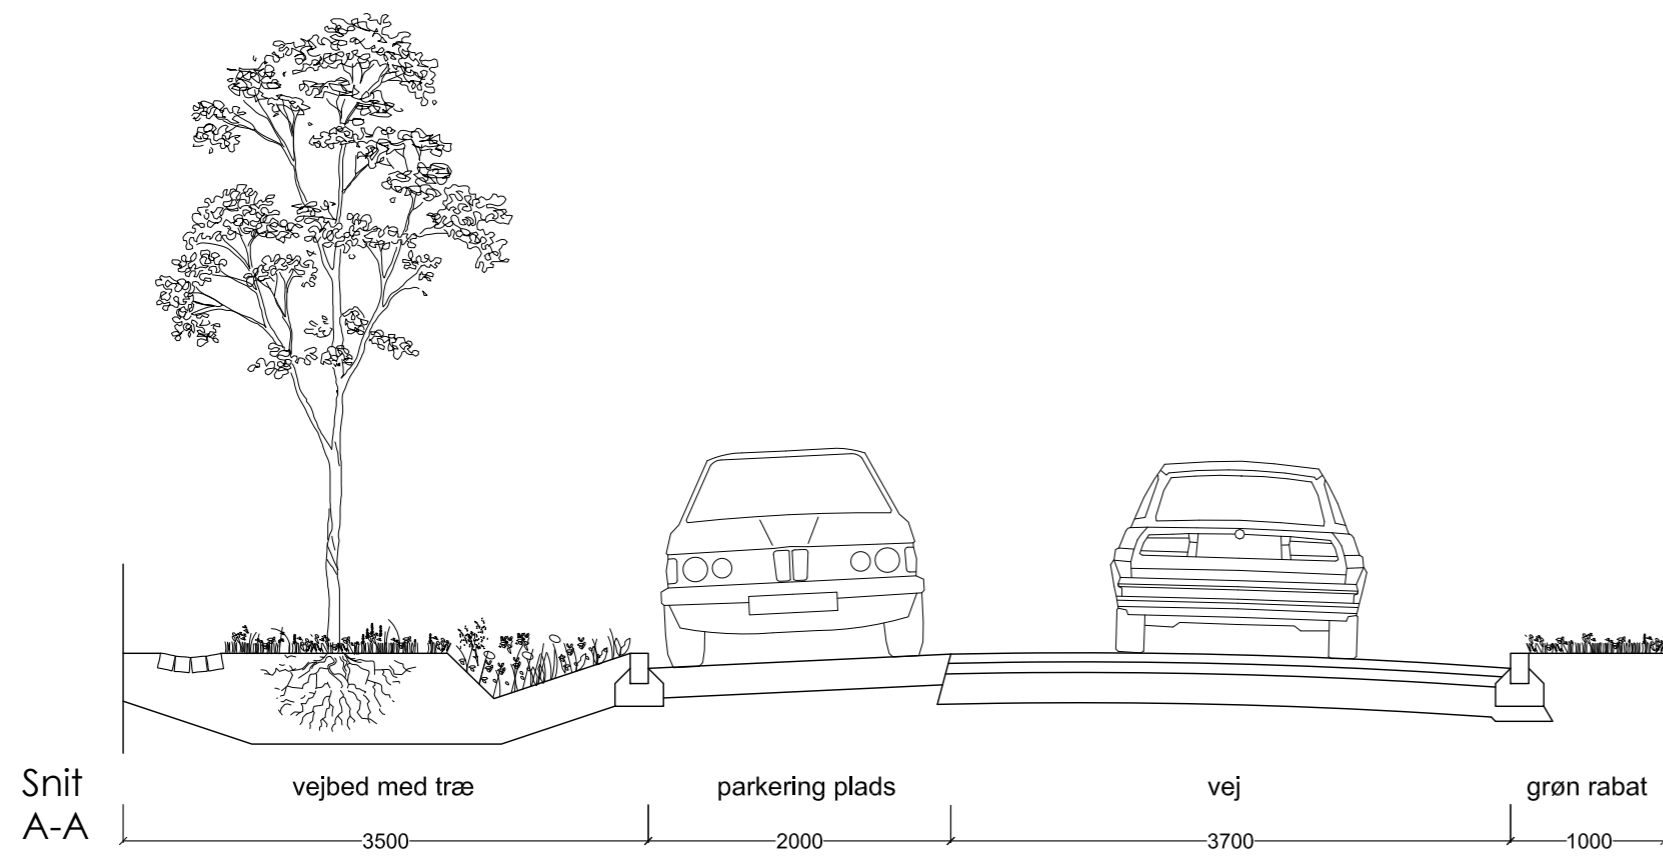
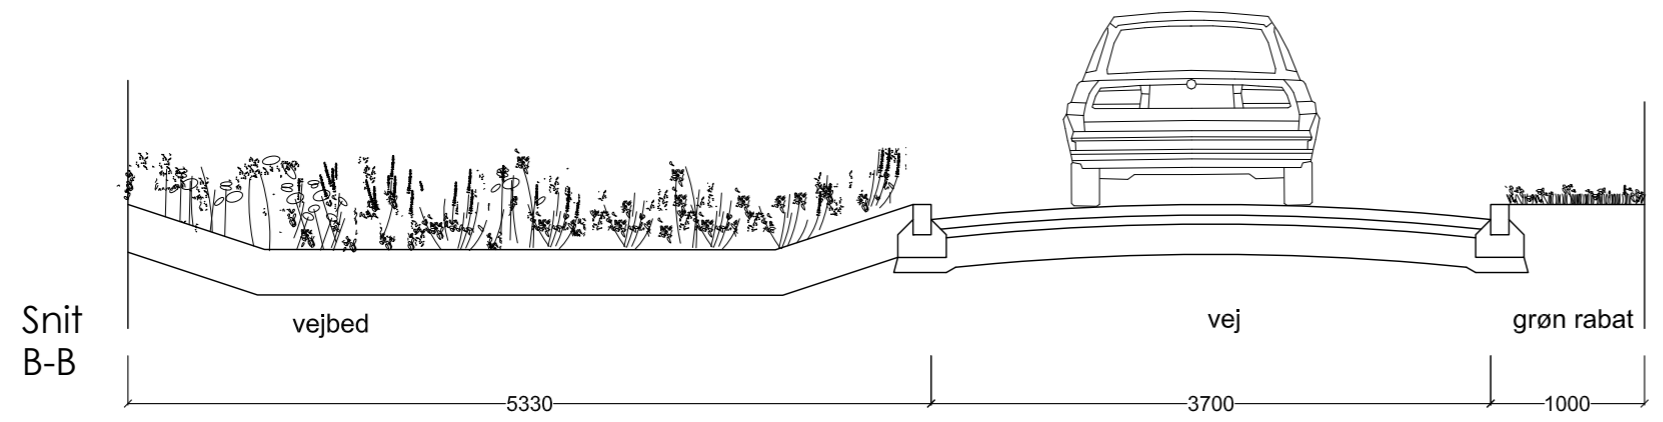
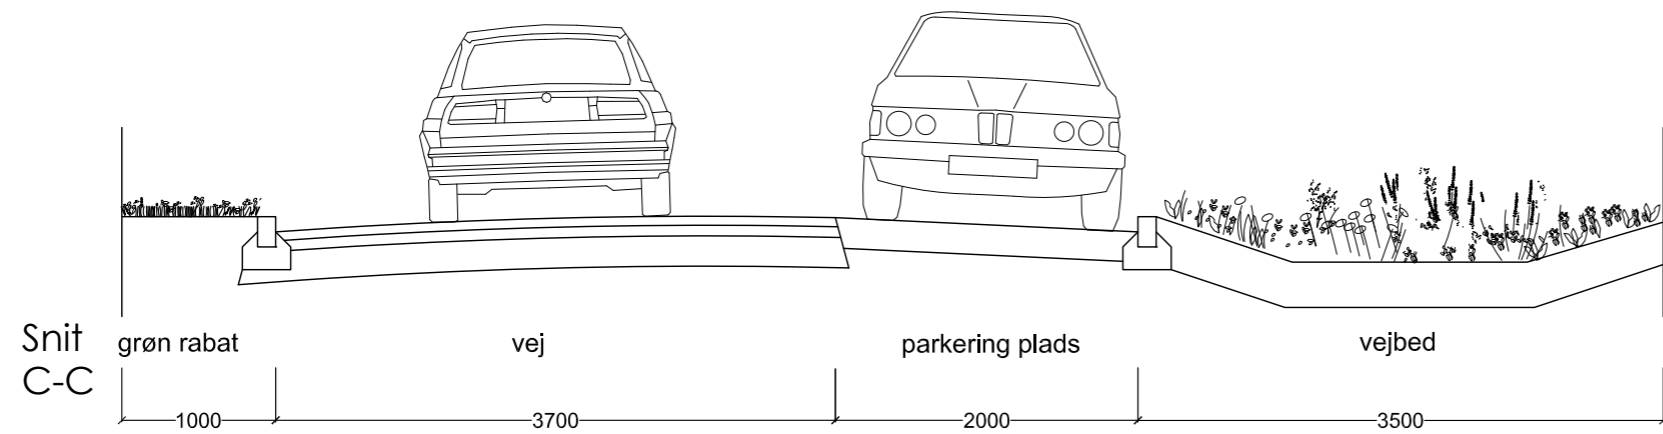
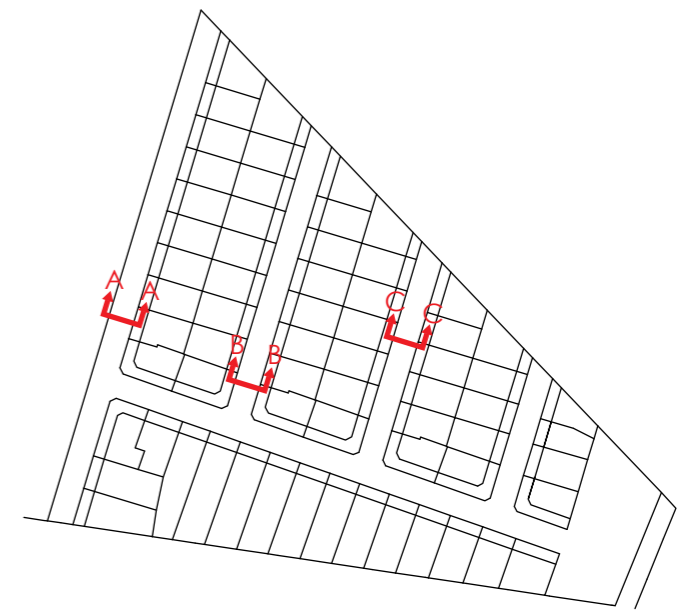
Toftevang Vejlag
 Snit A-A, B-B og C-C
 Brønshøj - Husum 2700
 1:50
 Niels Lützen Landskabsarkitekter ApS
 HOFOR A/S

Vejbedet indrettes som et forsænket muldareal, omgivet af en kantsten. Træer plantes på et forhøjet område, for at undgå erosion, da terrænet er flere steder faldende, skal der anlægges en lille rende, der leder vandet forbi træet.

Vejbedet indrettes med kantstensrist, der åbnes om sommeren, og når vejbedet er fyldt (ved en beregnet T10) ledes det i overløbet til kloakken. Om vinteren lukkes denne og vandet ledes direkte til kloak via en ny eller eksisterende vejbrønd foran vejbedet.

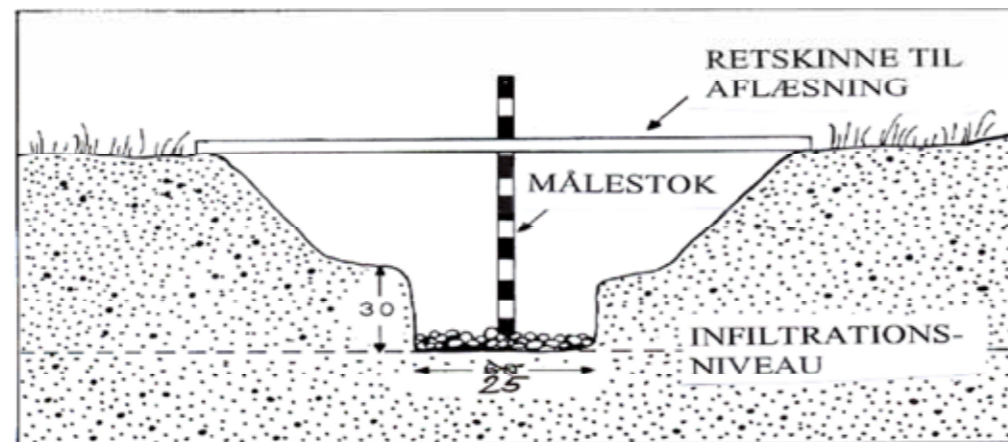
Figur 1. Skitse af prøvehul til udførelse af nedsvingstest /4/.

Prøvehullet, hvor testen er udført, er ca. 0,25 m x 0,25 m og mindst 0,3 m dybt. I bunden af hullet er der lagt ca. 5 cm grus. Inden selve nedsivningstesten er udført, er jorden i prøvehullet blevet vandmættet. Der er fyldt vand i hullet så det står mindst 20 cm over gruslaget. Hullet er holdt fyldt i ca. 30 minutter. Figur 1 herunder viser en skitse af, hvorledes prøvehullet ser ud.

Når synkehastigheden er næsten ens ved 2 målinger udført efter hinanden, gennemføres nedsvingstesten. Prøvehullet blev fyldt med vand og der blev lagt en retskinne over hullet. Herfra blev der målt nedstik til vandoverfladen. Vandets synkehastighed, som er lig jordens nedsvingsevne, blev bestemt ved at måle, hvor meget vandet sank i et bestemt tidsrum.

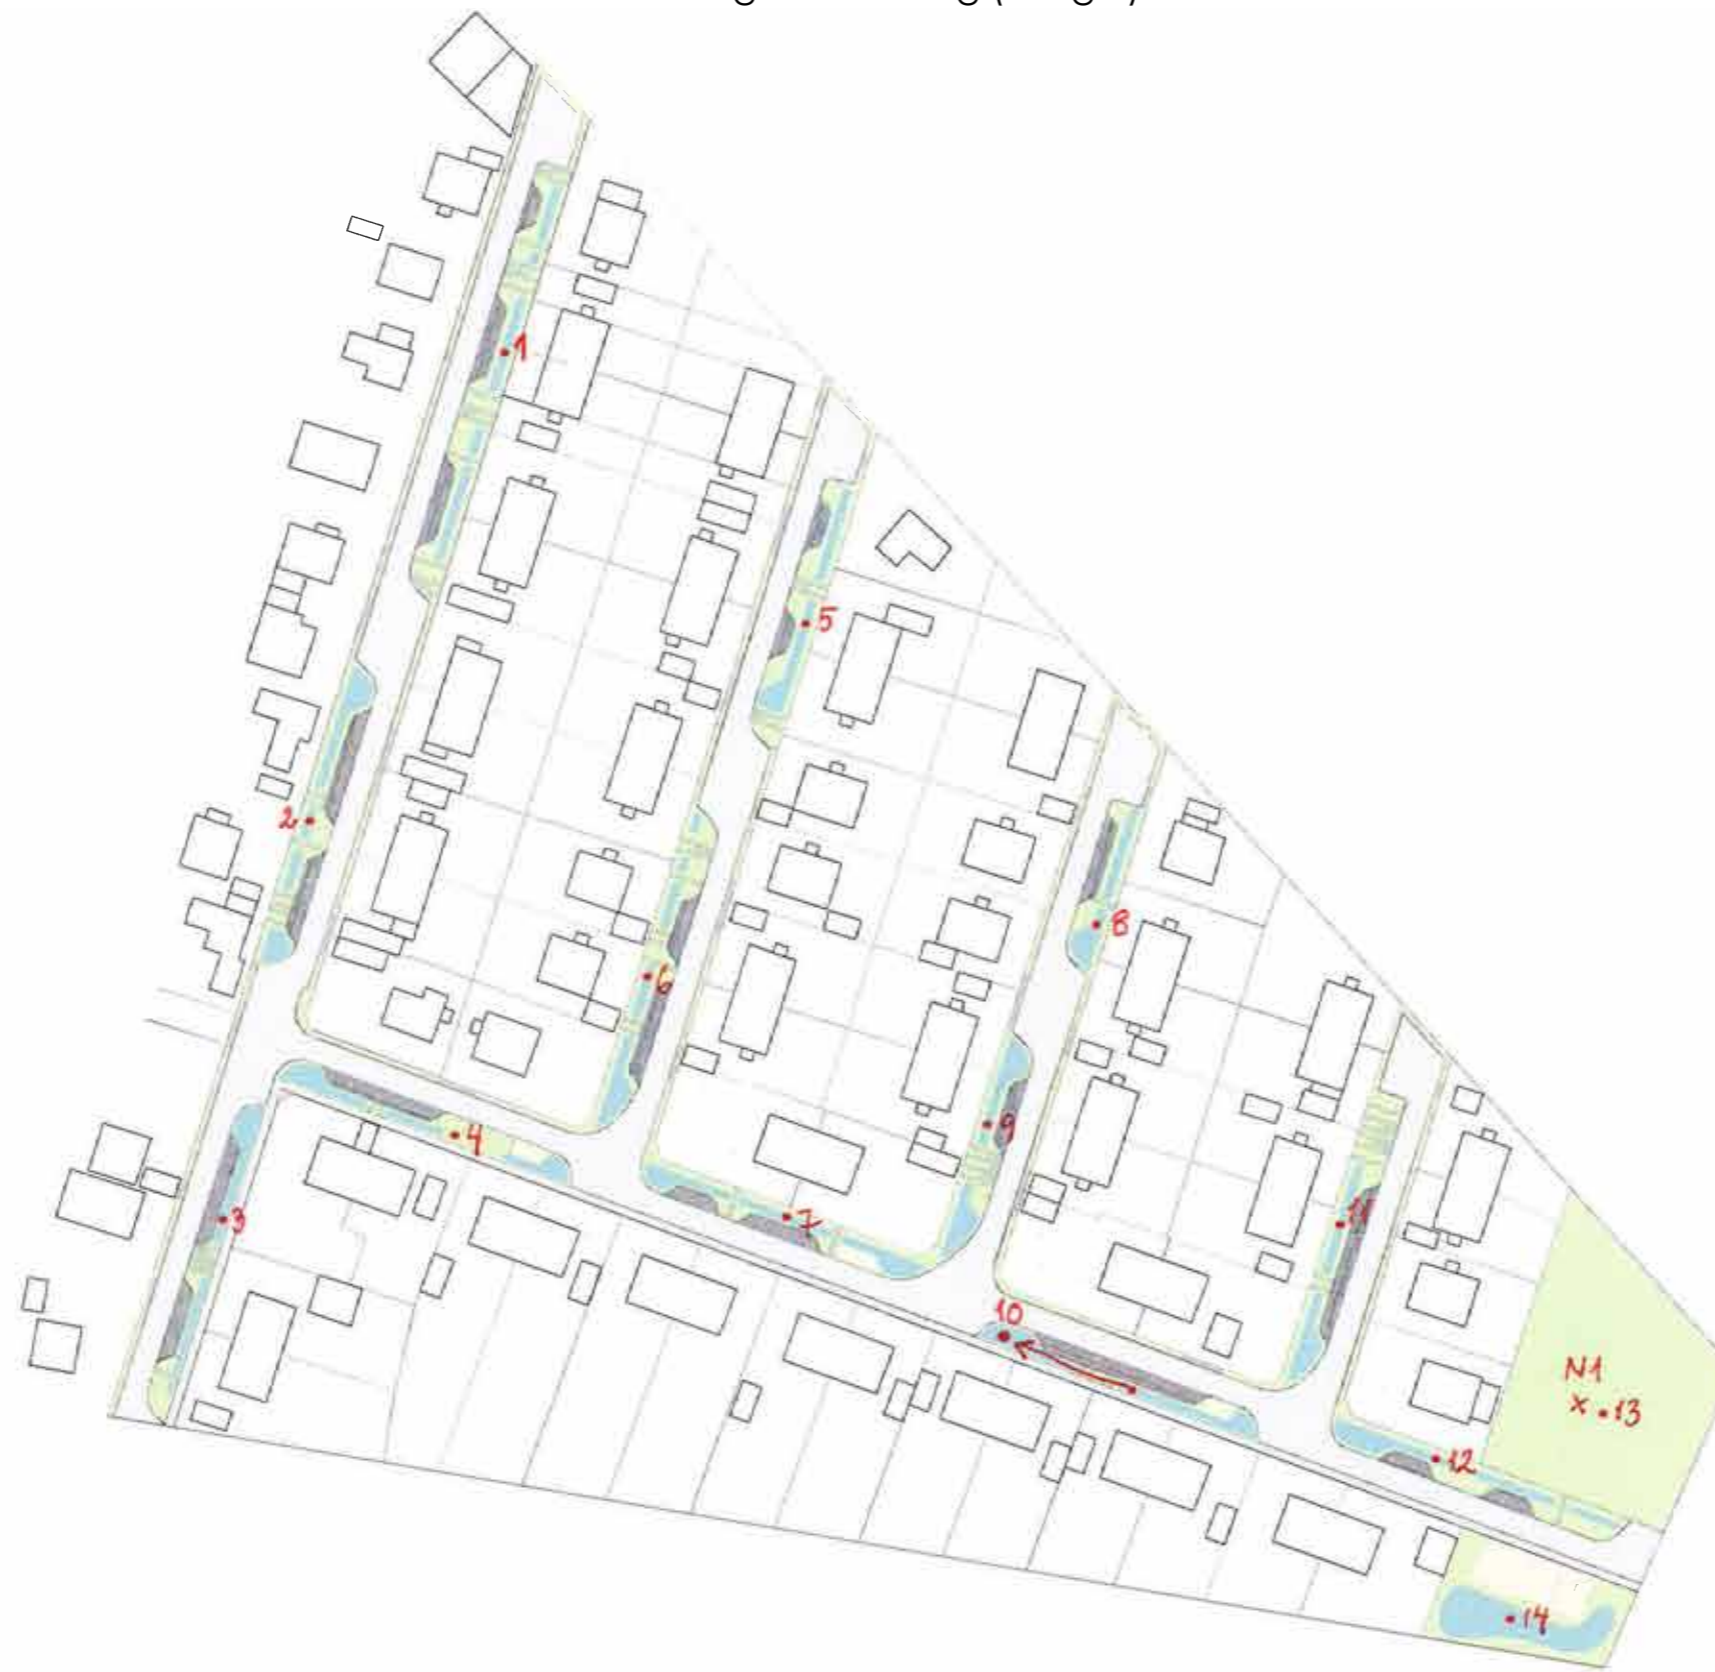
Bilag - Forurening (bilag 1)

Der er den 28. november 2016 udført i alt 14 boringer langs vejene i haveforeningen. Boringerne er placeret jævnt fordelt langs vejene, som markeret på situationsplanen vedlagt som bilag 1. Boringerne er benævnt 1-14.

Der er udført 1 gravning til udførelse af nedsivningstest, N1. Gravningen er placeret ved boring 13 og er markeret på situationsplanen vedlagt som bilag 1.

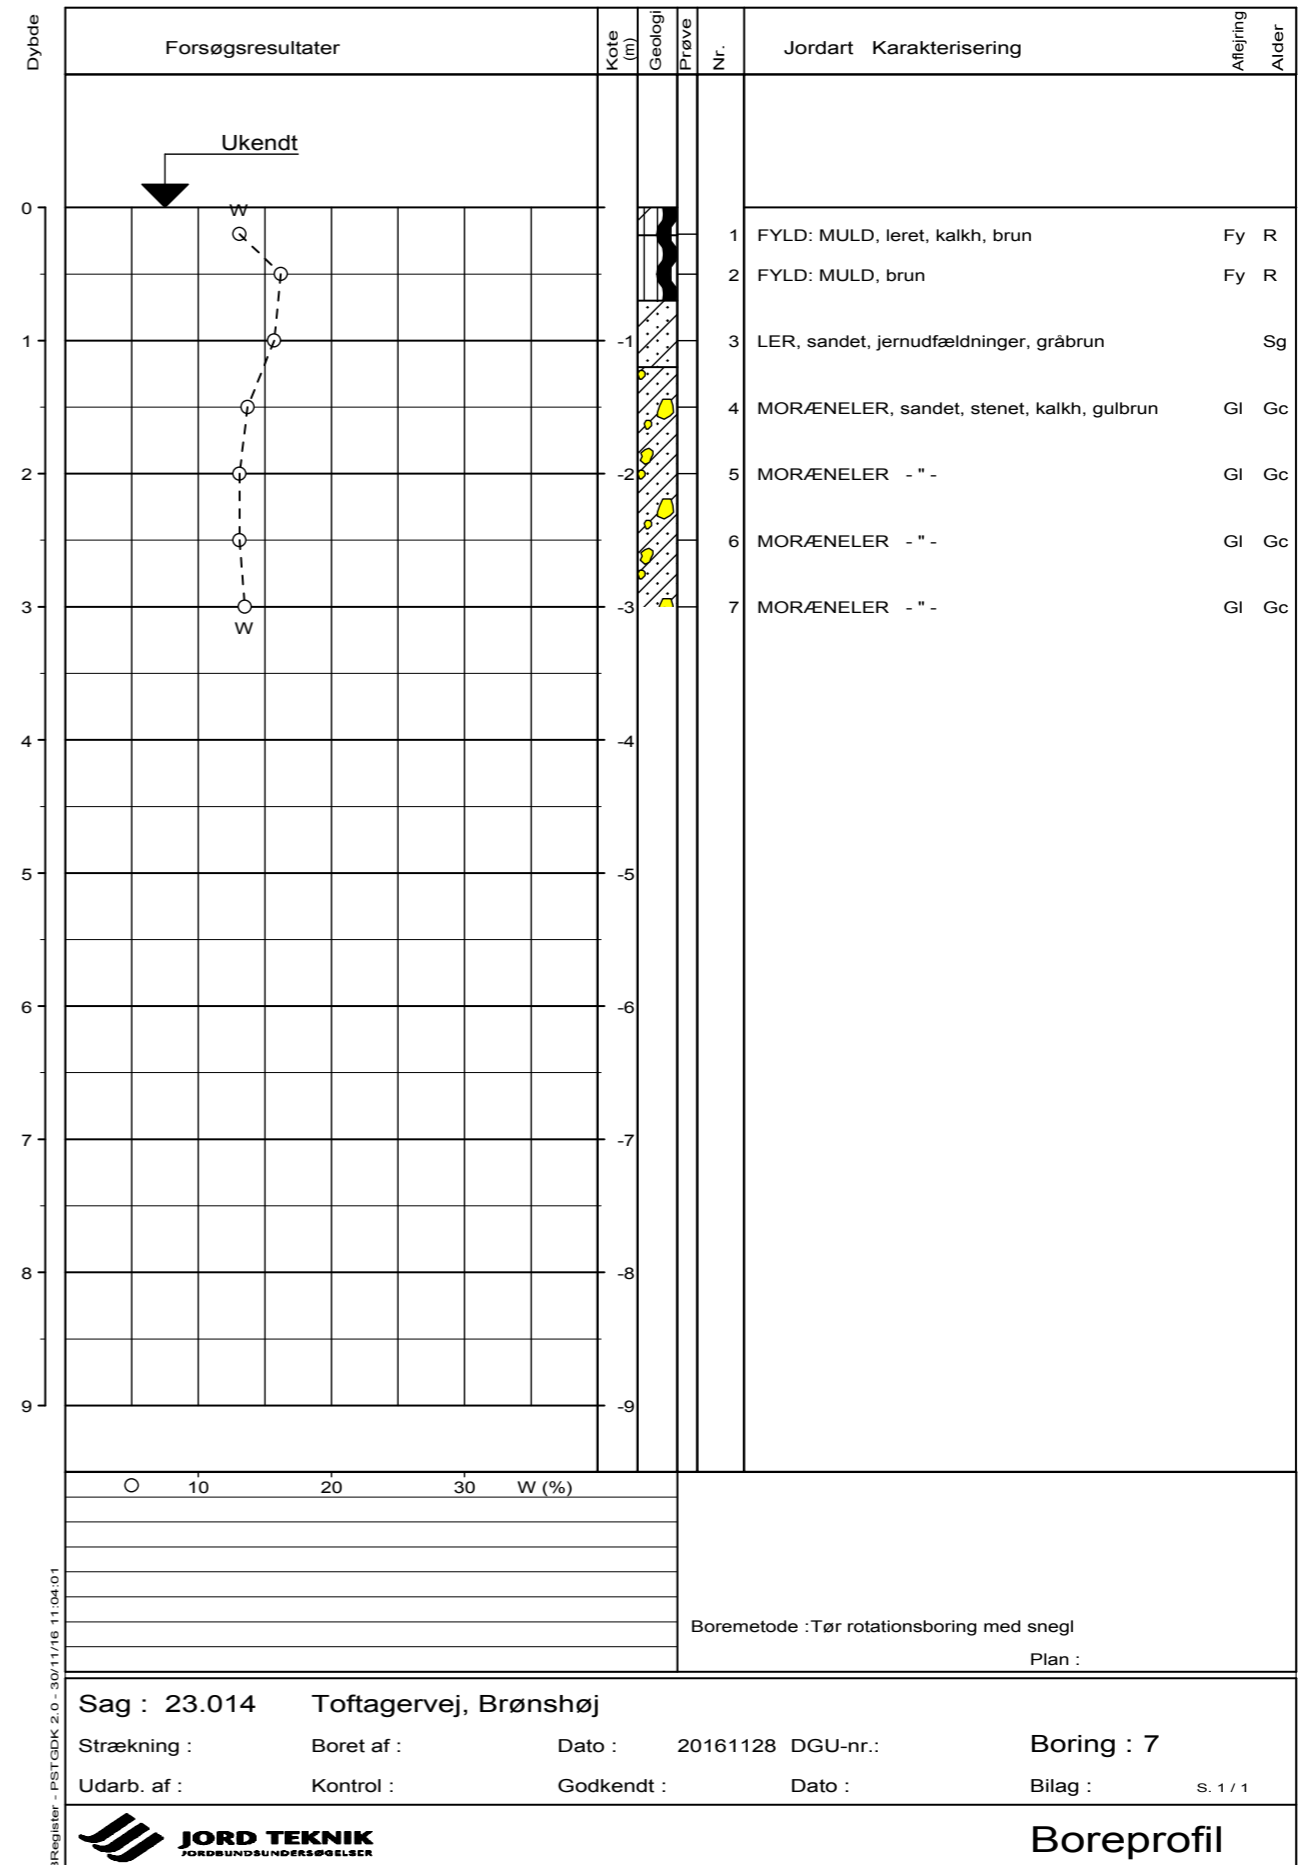
Bilag - Forurening (bilag 3)

Der er den 28. november 2016 udført 1 lagfølgeboring til 3 m under terræn. Boringen er benævnt 7 på situationsplanen vedlagt som bilag 1. Der er udarbejdet et boreprofil med be-

skrivelse af de gennemborede jordlag, der er vedlagt i bilag 3. Som det fremgår af boreprofillet findes der øverst et fyldlag bestående af muld på ca. 0,7 meters tykkelse. Herunder træffes ler og moræneler.

m dybde, der viser fyld og muldlag eller opfyldning med lerblandet muld på sandede lerlag eller moræneler.

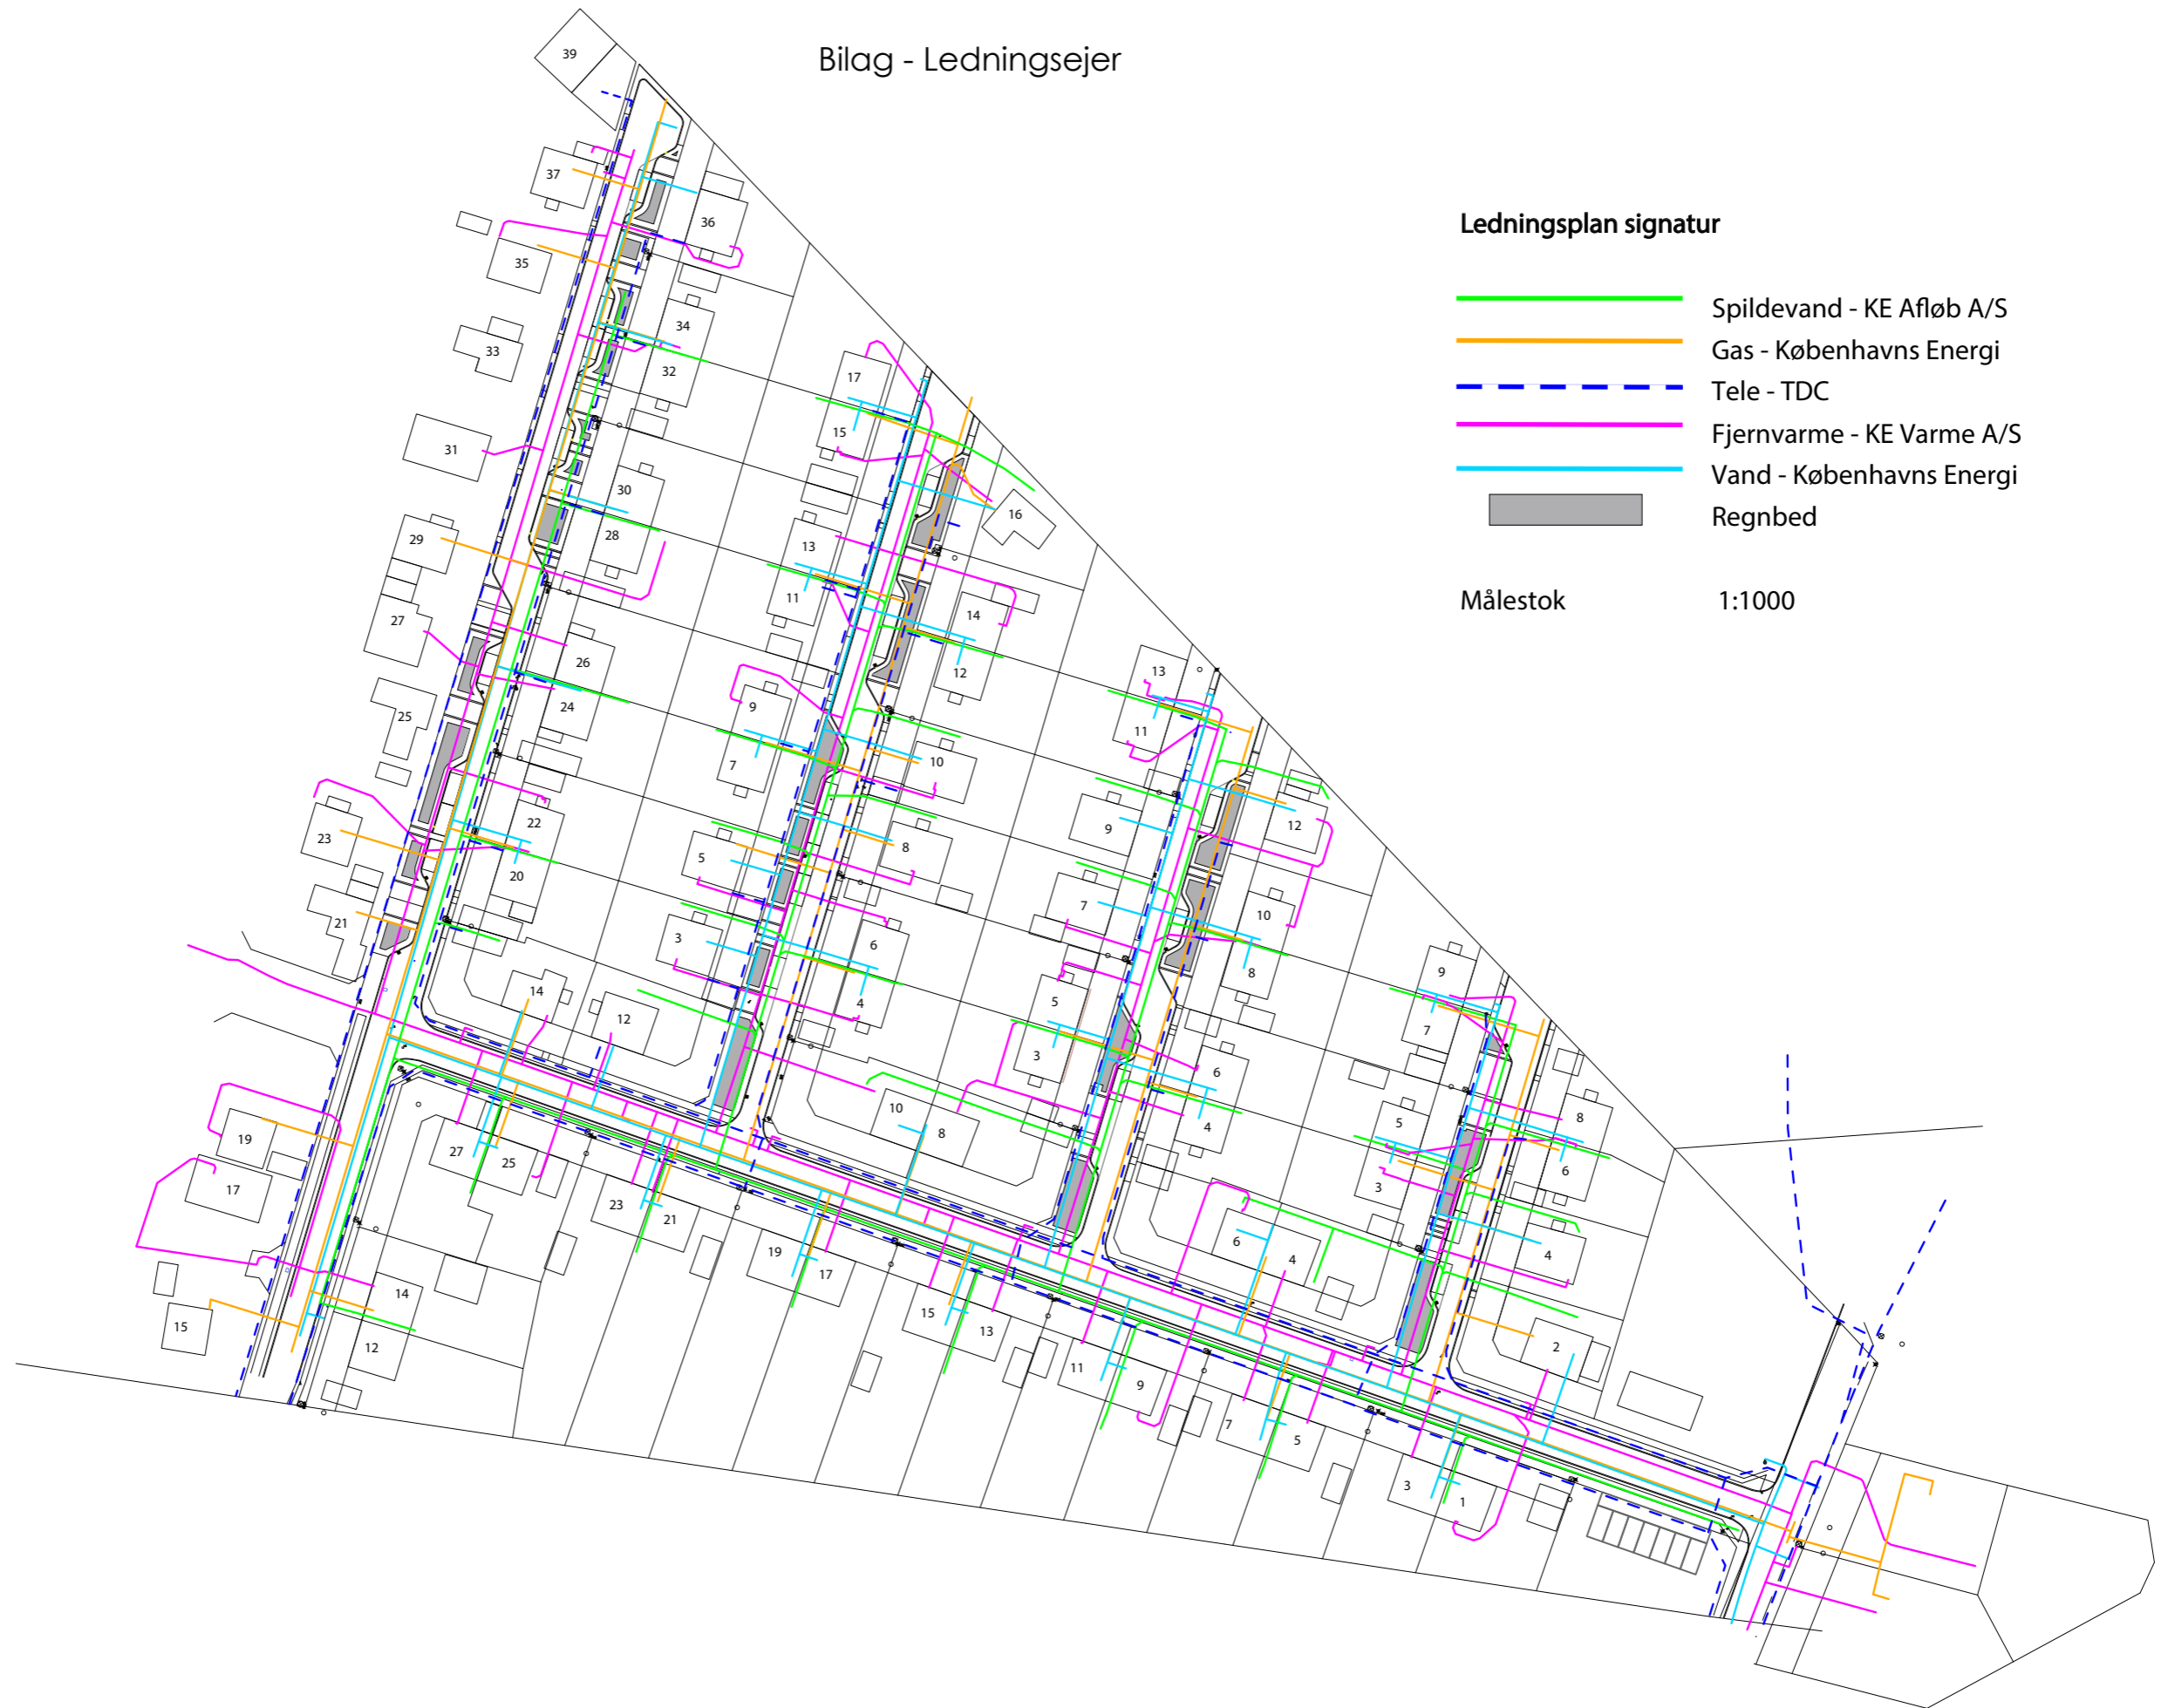
Bilag - Ledningsejer

Der er indhentet ledningsoplysninger via LER, der findes i rapporten som bilag. Det forventes, at ledninger og kabler findes i de dybder der er normalt. De fleste større anlæg (vand, gas, fjernvarme) føres gennem indkørslerne. Kabler i fortovsrabatten kan muligvis blive blot-lagt ved vejbedene, hvis de ligger højere end 70 cm.
